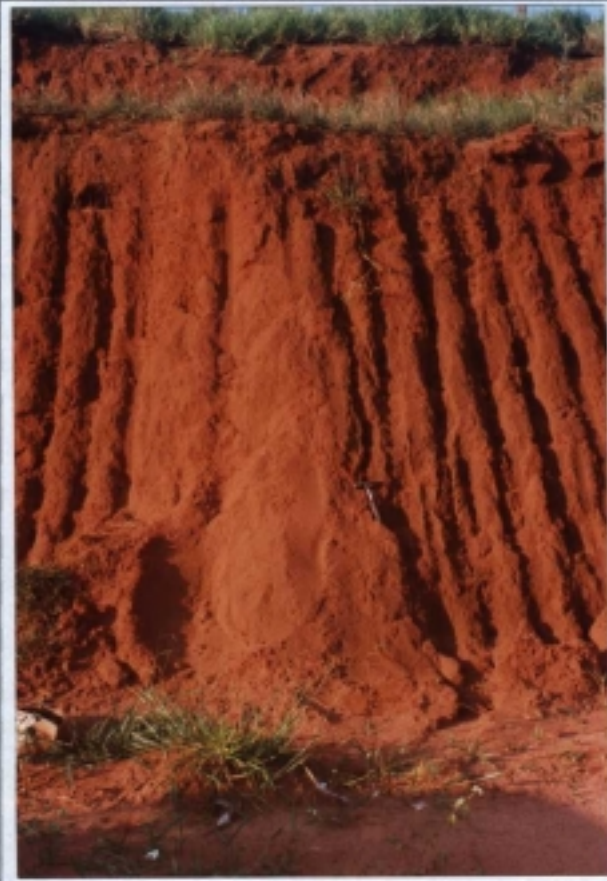
**Foto 2.** Solo de alteração da Formação Adamantina (Ka) na rodovia SP-264, próximo ao trevo com a SP-457, município de Rancheira.

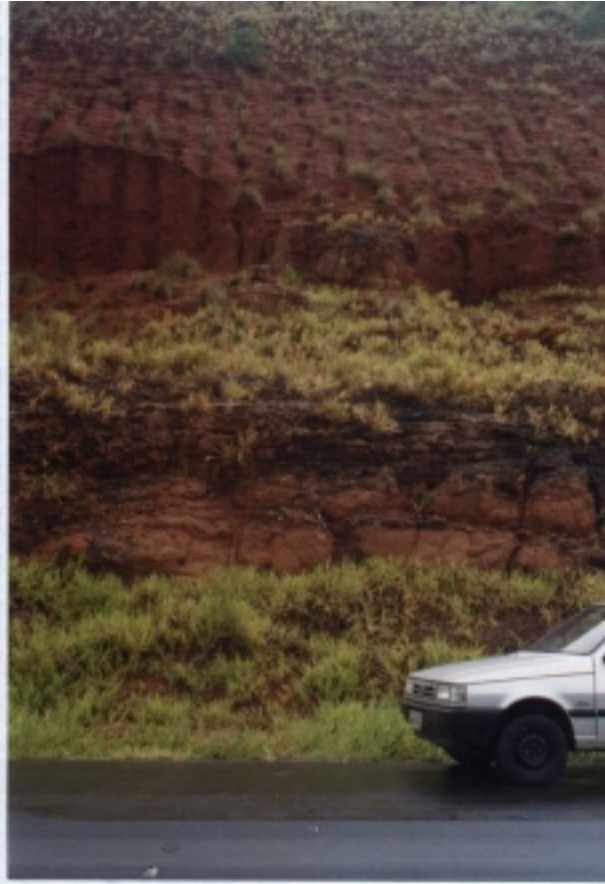
**Foto 3.** Solo de alteração de granulometria predominante arenosa sotoposto a arenitos com níveis conglomeráticos da Formação Marília rodovia Castelo Branco (SP-280), km 307, município de Itatinga

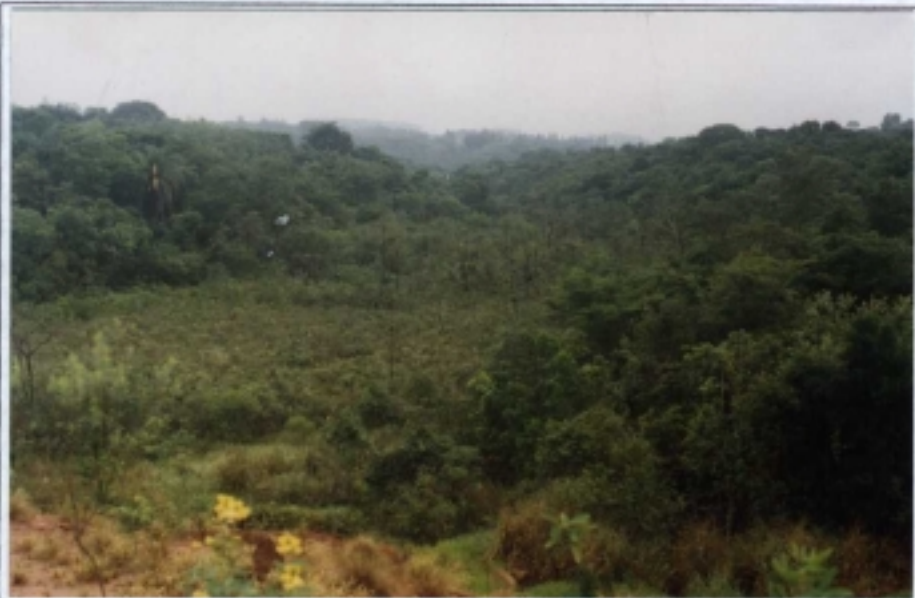
Foto 5. Cobertura vegetal natural parcialmente degradada, localizada no km 289 da rodovia Castelo Branco, município de Águas de Santa Bárbara.

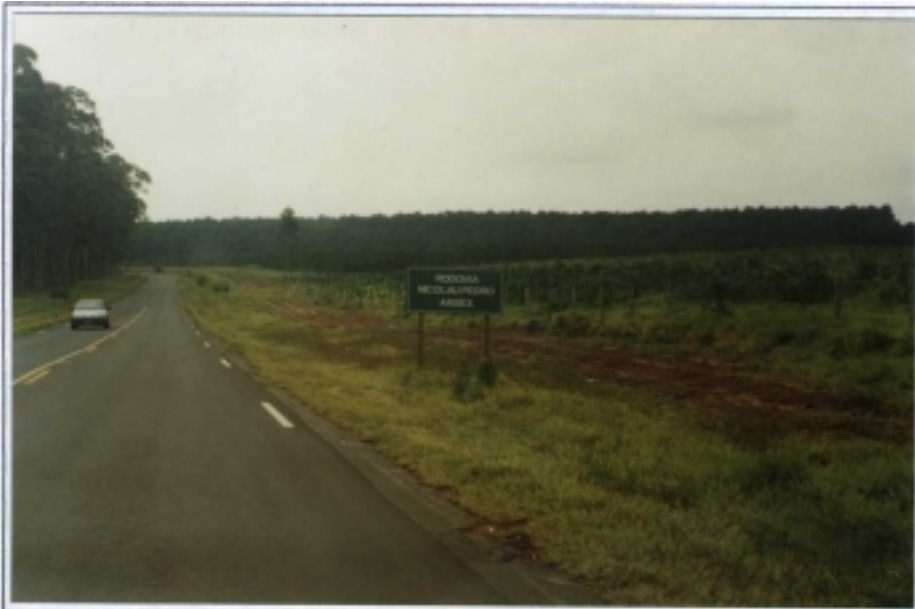
Foto 6. Área de reflorestamento de *Eucalyptus sp.* e *Pinus sp.* Na rodovia Nicolau Pedro Arbex, entre Óleo e Manduri.

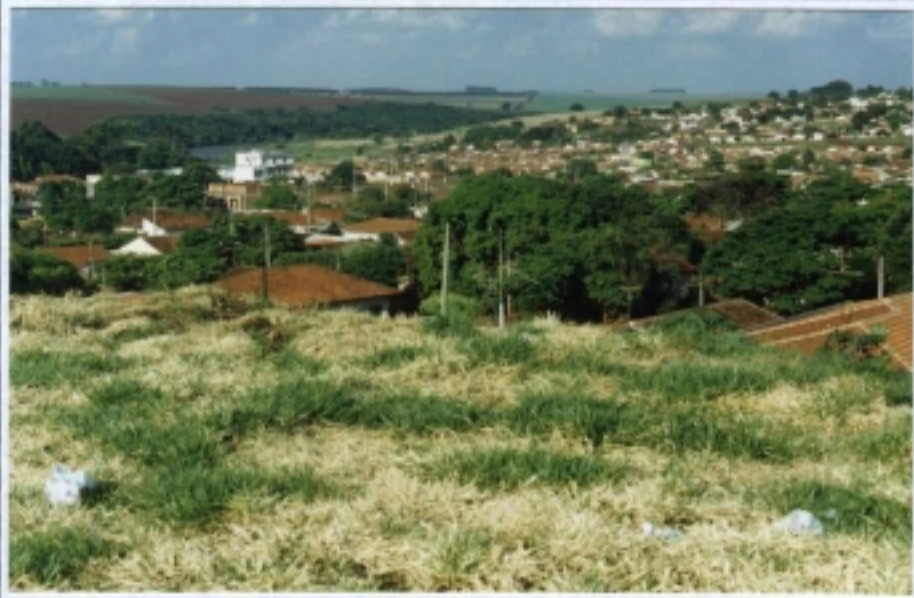
**Foto 10.** Limite entre área urbana e rural, no município de Ourinhos. Ao fundo vista do Rio Pardo com mata ciliar, próximo ao local de captação de água para abastecimento público.

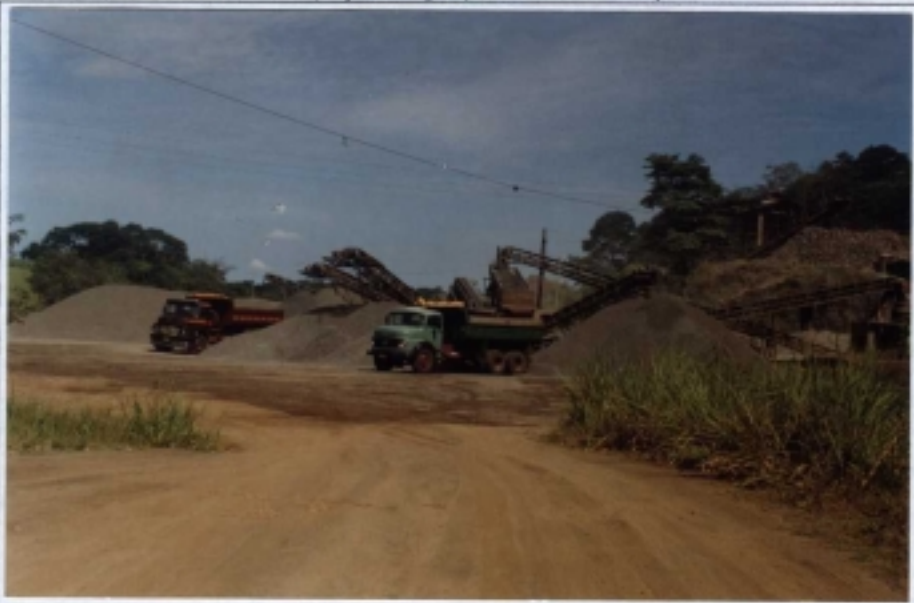
**Foto 11.** Pedreira Ws, de extração de brita (basaltos da Formação Serra Geral), localizada no município de Assis.

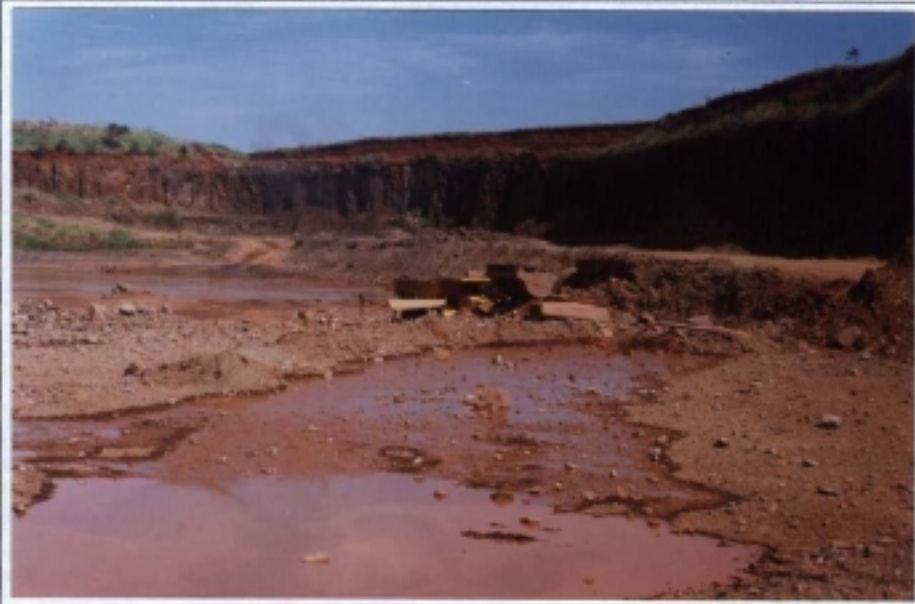
**Foto 12.** Cava de extração de brita da pedreira WS – basaltos da Formação Serra Geral, município de Assis.

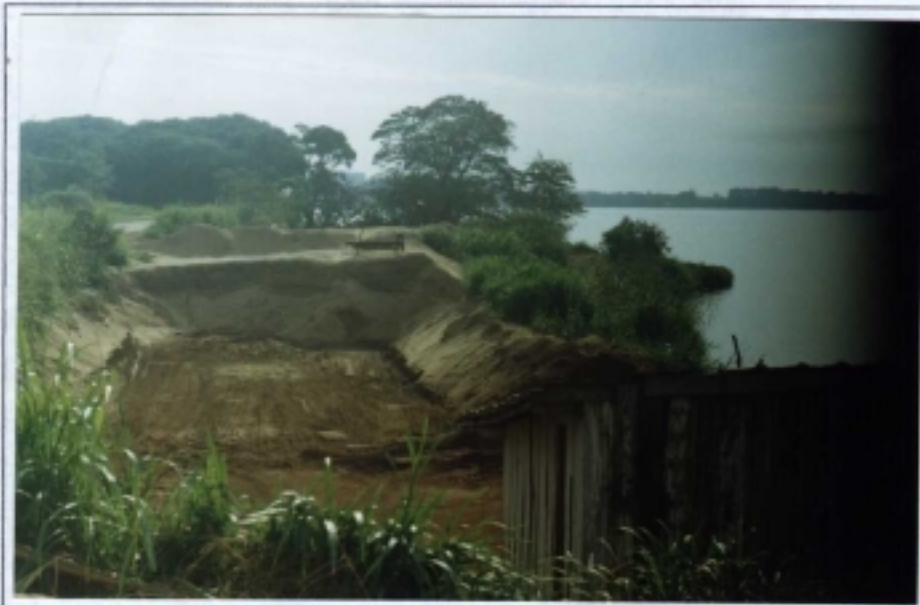
**Foto 13.** Porto de areia situado na margem direita do reservatório de Salto Grande município de Salto Grande. Seu pátio de estocagem localiza-se em Área de Preservação Permanente (APP).

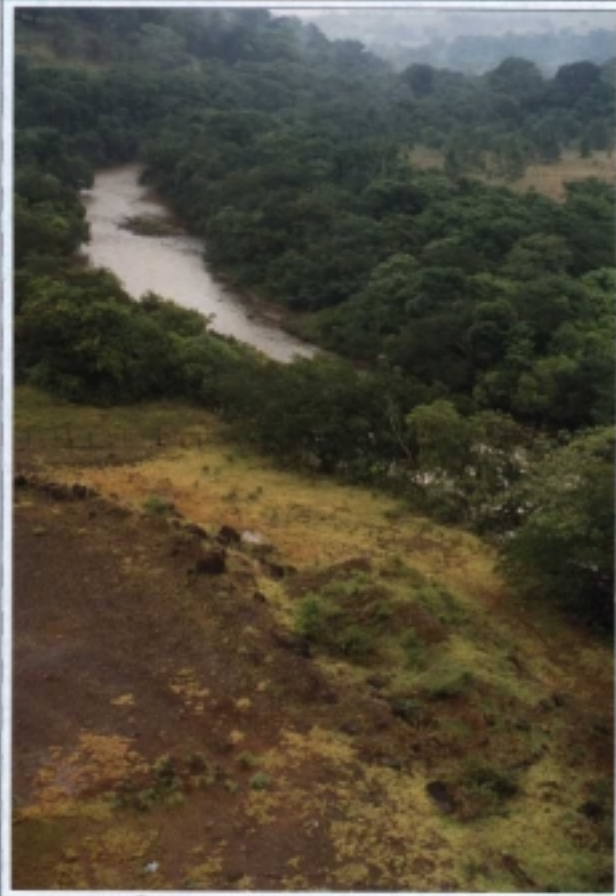
**Foto 16.** Vista do Rio Pardo a partir da rodovia Castelo Branco (SP-280), no limite entre os municípios de Iaras e Águas de Santa Bárbara.

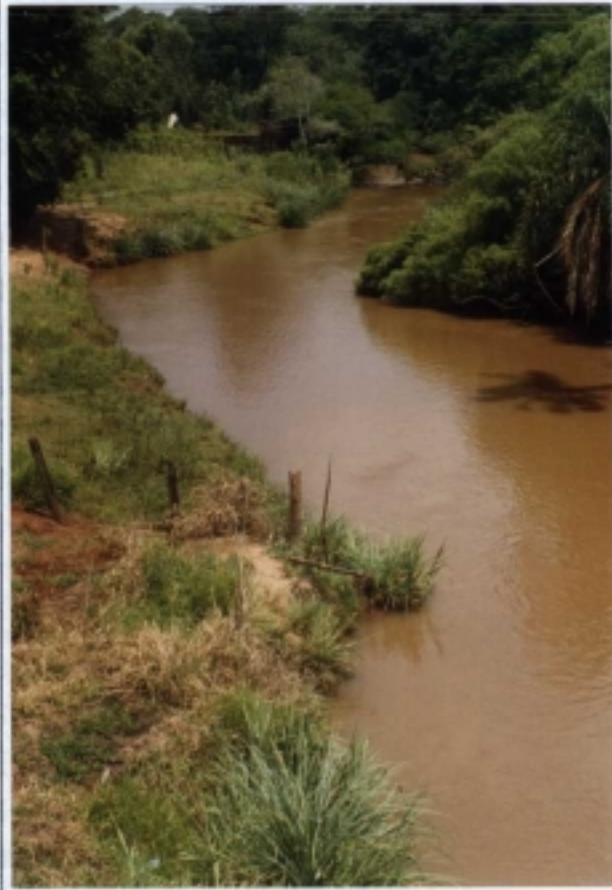
**Foto 17.** Vista do Rio Novo, afluente do Rio Pardo, a partir da rodovia SP-255, próxima a Avaré.

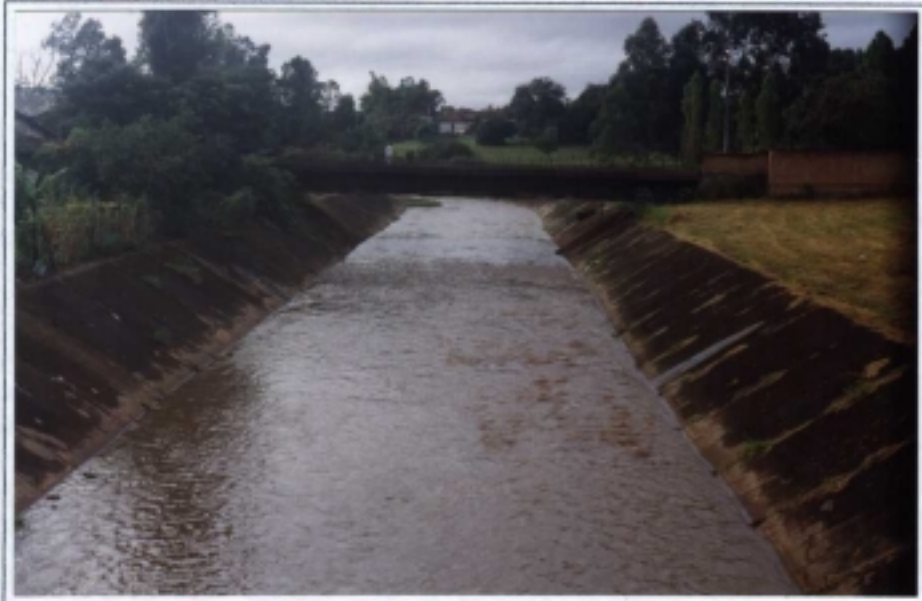
**Foto 19.** Vista do Córrego da Água da Onça, afluente do Rio Alambari, (Unidade Hidrográfica do Rio Turvo), localizada na cidade de Duartina.

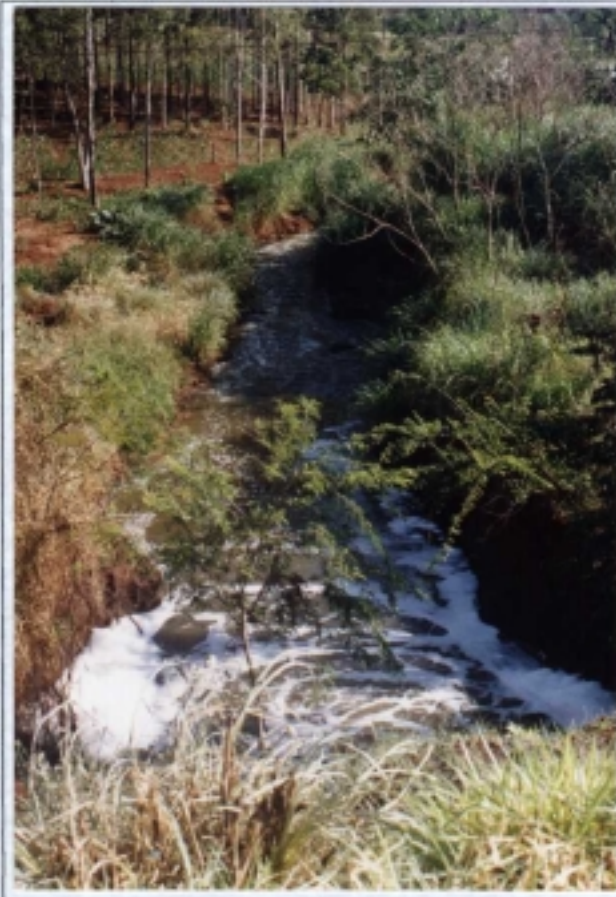
**Foto 20.** Vista do Córrego do Jacu, poluído, a partir da estrada Cândido Mota. (Alexandrina (Unidade Hidrográfica do Rio Pari).

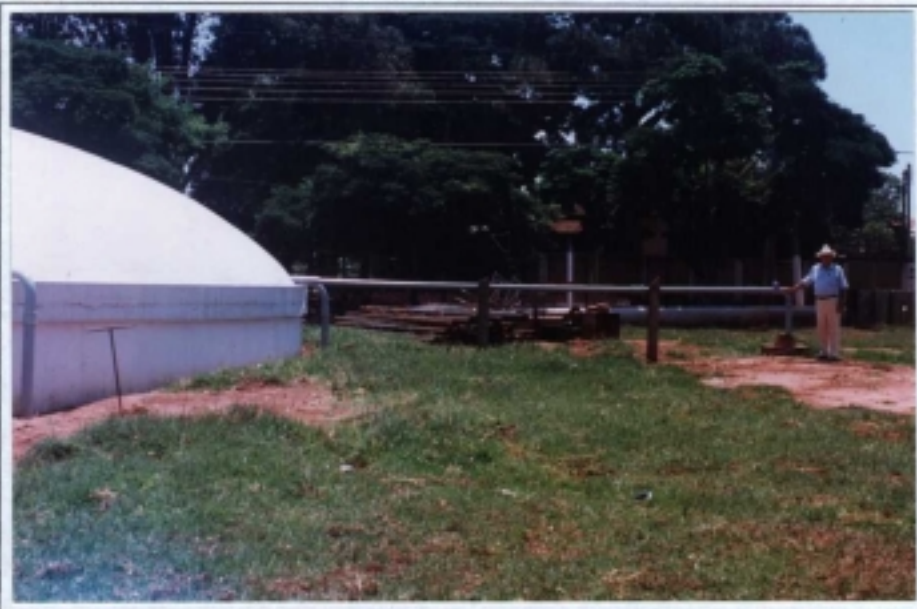
Foto 21. Poço tubular no sistema aquífero Bauru, localizado ao lado de reservatório de abastecimento público, em Rancharia.

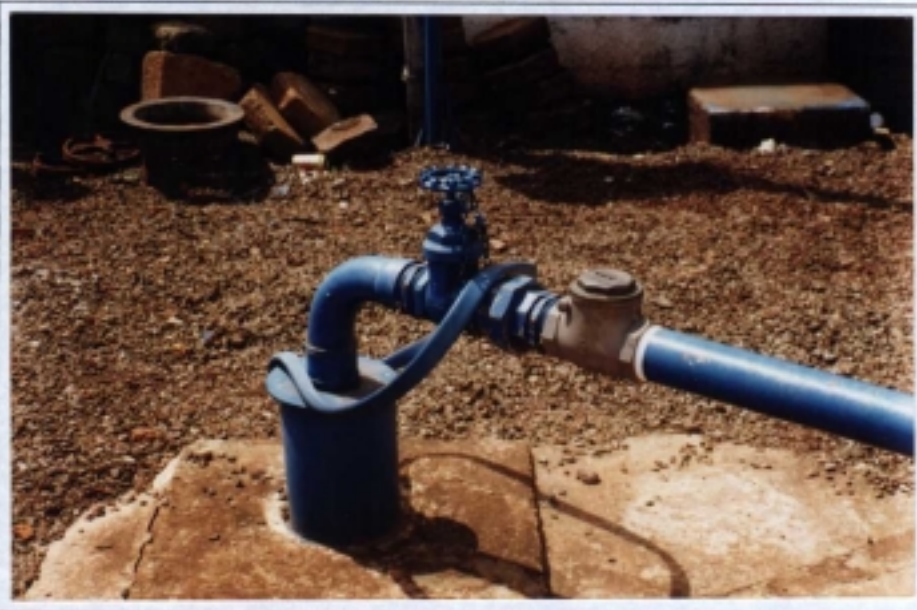
Foto 22. Poço tubular no Sistema aquífero Serra Geral, situado ao lado da sede do SAE (Serviço de Água e Esgoto) de Cândido Mota.

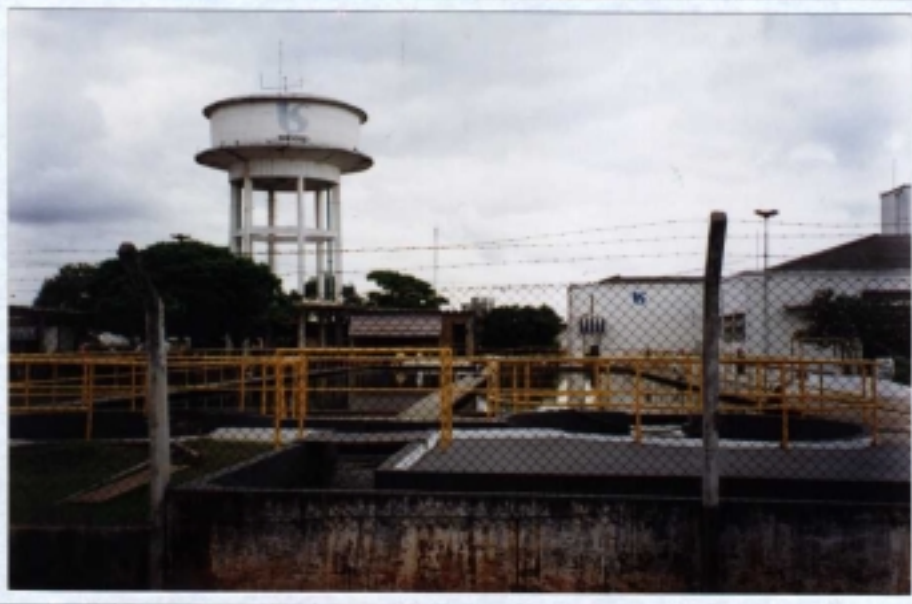
Foto 23. Estação de Tratamento de Água (ETA) da Sabesp, em Assis.

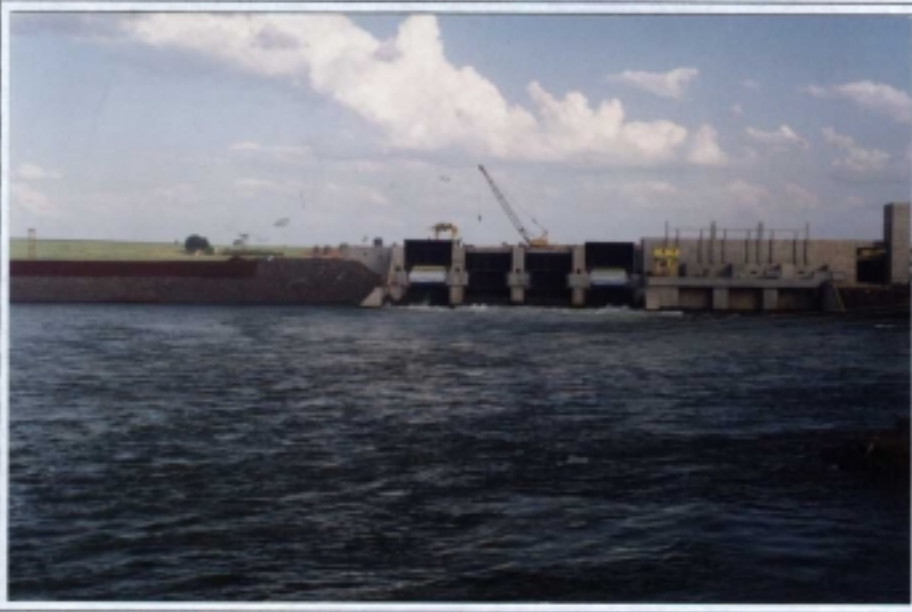
Foto 24. Barragem do reservatório de Canoas II, Rio Paranapanema.

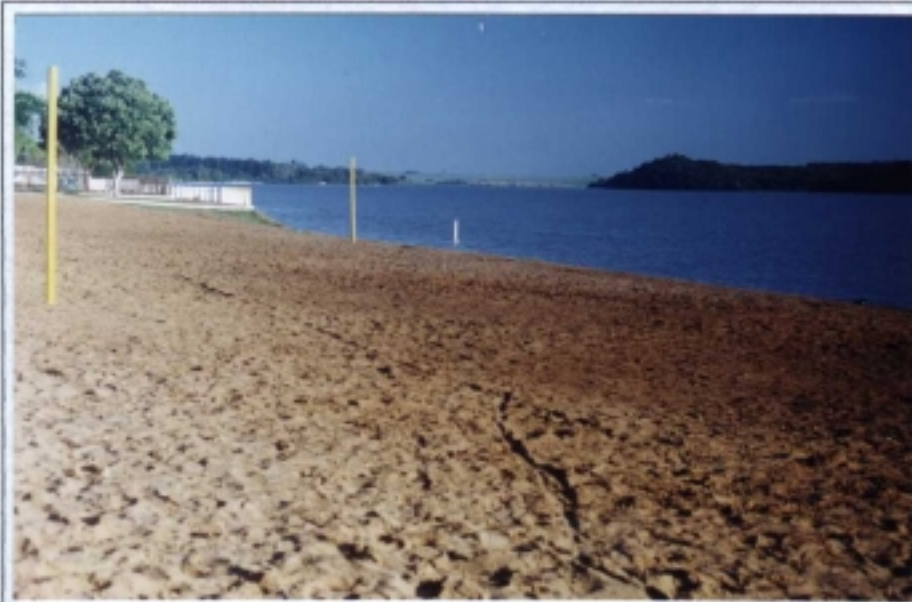
Foto 25. Área de lazer (praia artificial) localizada no Reservatório de Salto Grande, Rio Paranapanema.

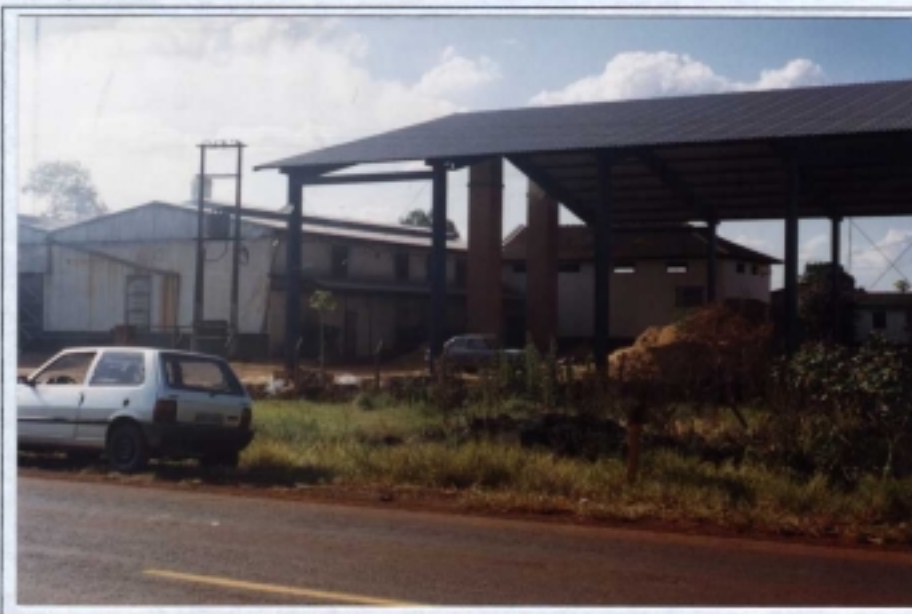
Foto 26. Fecularia localizada nas proximidades do Córrego do Jacu, município de Cândido Mota.

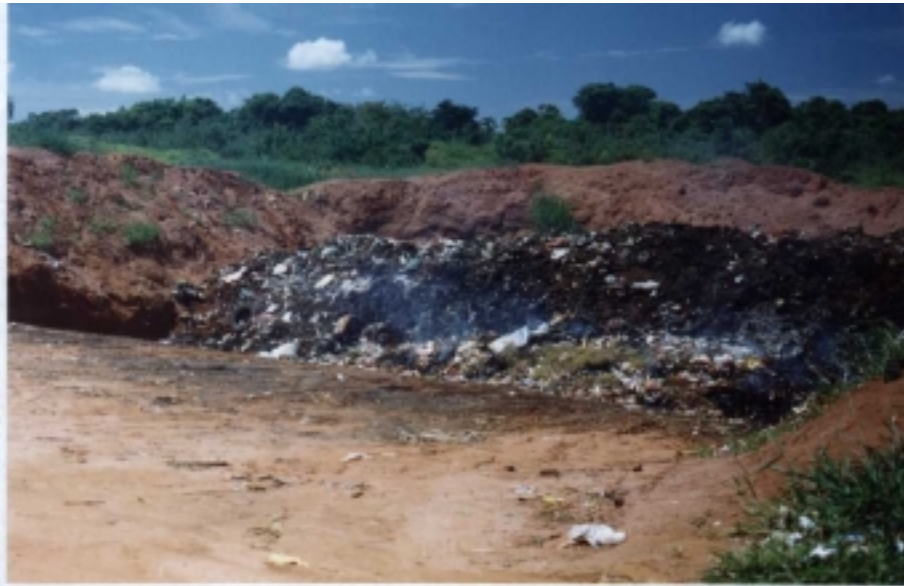
Foto 27. Lixão em Valas, situado em Campos Novos Paulista.

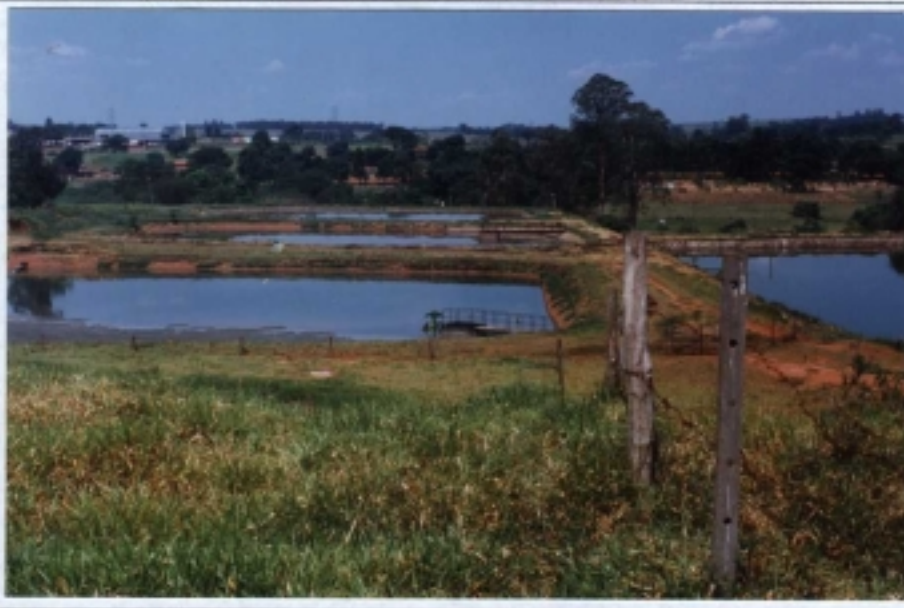
Foto 28. Lagoa de estabilização primária localizada em Rancharia.

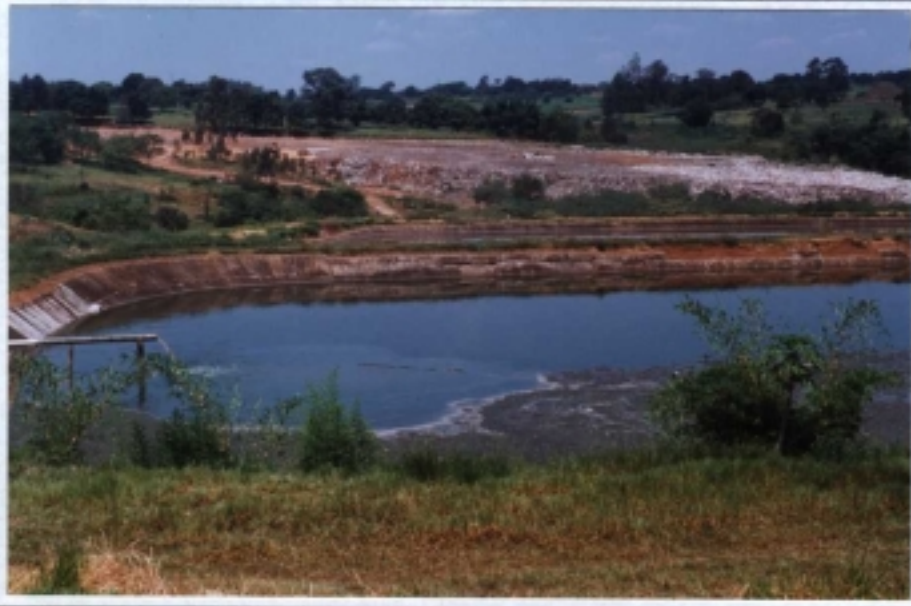
Foto 29. Lixão e Lagoa de Estabilização Secundária situados em Rancharia.

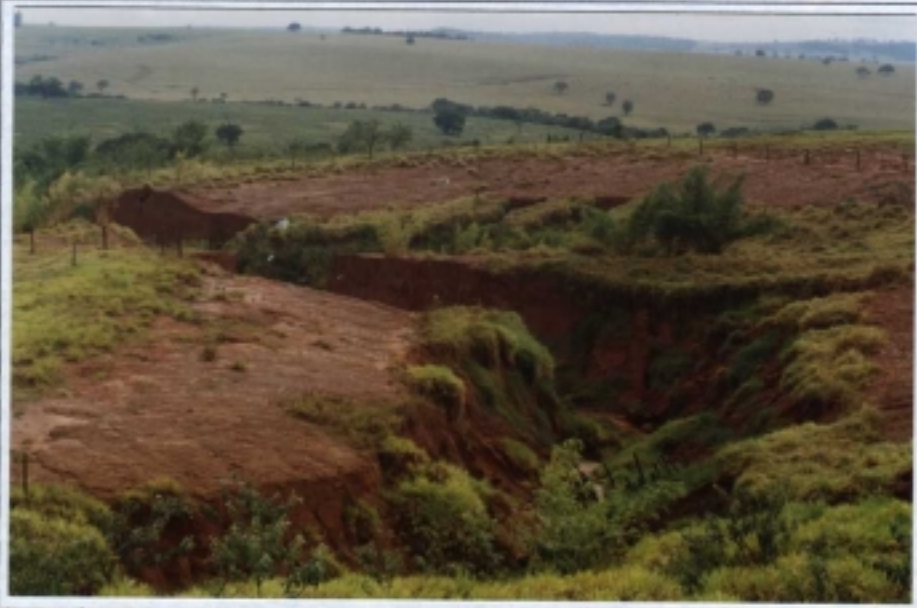
Foto 30. Boçoroca localizada em Santa Cruz do Rio Pardo, nas proximidades da rodovia Castelo Branco (SP-280), km 209, em área de média susceptibilidade a erosão. Tal feição erosiva foi ocasionada pelo mau dimensionamento do sistema de drenagem da rodovia.

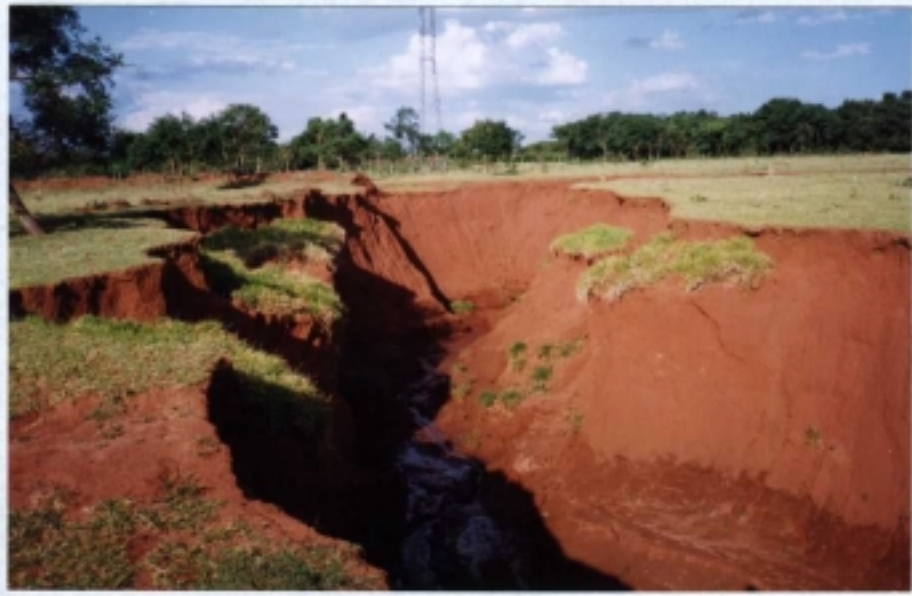
Foto 31. Boçoroca localizada em Paraguaçu Paulista, nas proximidades do Colégio Técnico Agrícola, em área de alta susceptibilidade a erosão, na sub-bacia CBP-96-Sapé.

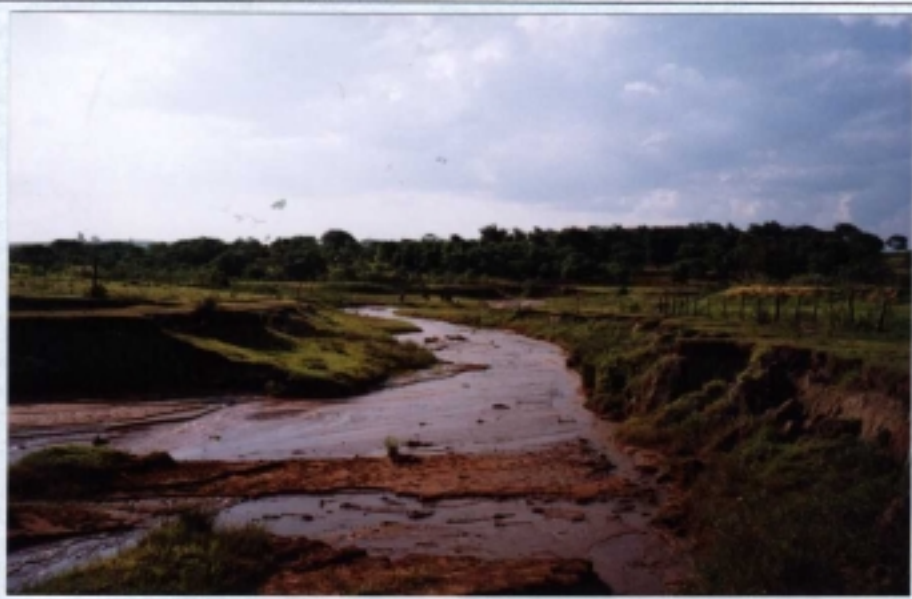
Foto 32. Assoreamento formado por erosão apresentada na Foto 3. Município de Paraguaçu Paulista

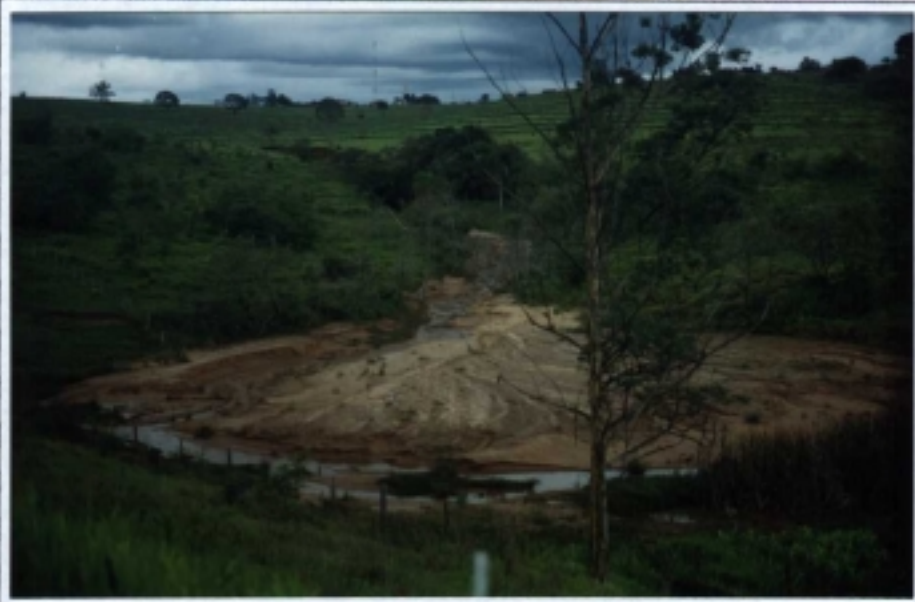
Foto 33. Assoreamento em forma de leque, decorrente de erosão situado no fundo da foto, localizada no município de Cerqueira Cesar. Área de média susceptibilidade a erosão.

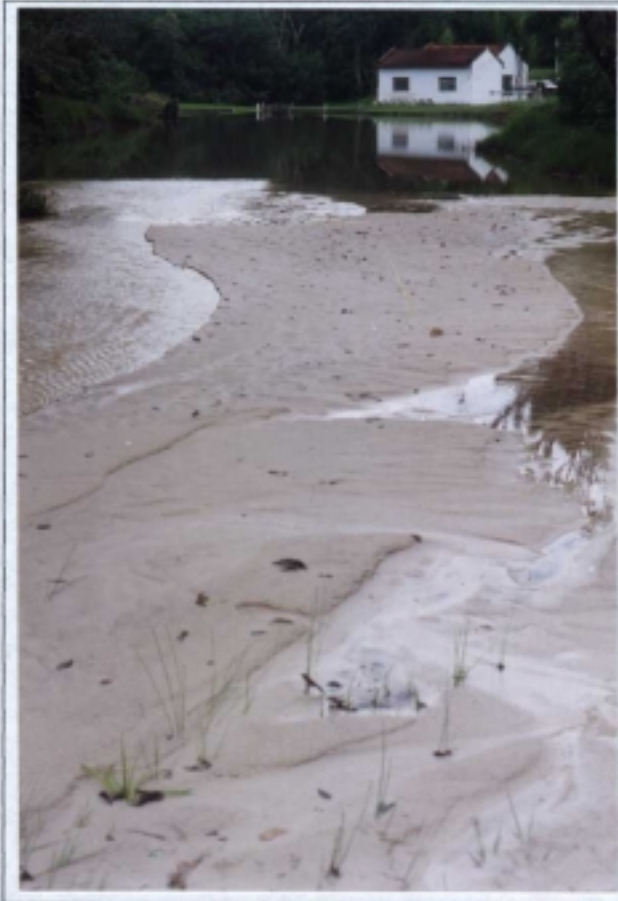
**Foto 34.** Assoreamento no reservatório de abastecimento público de Mandun, localizado na sub-bacia PDB-28-Espraiado. Área de alta susceptibilidade a erosão.

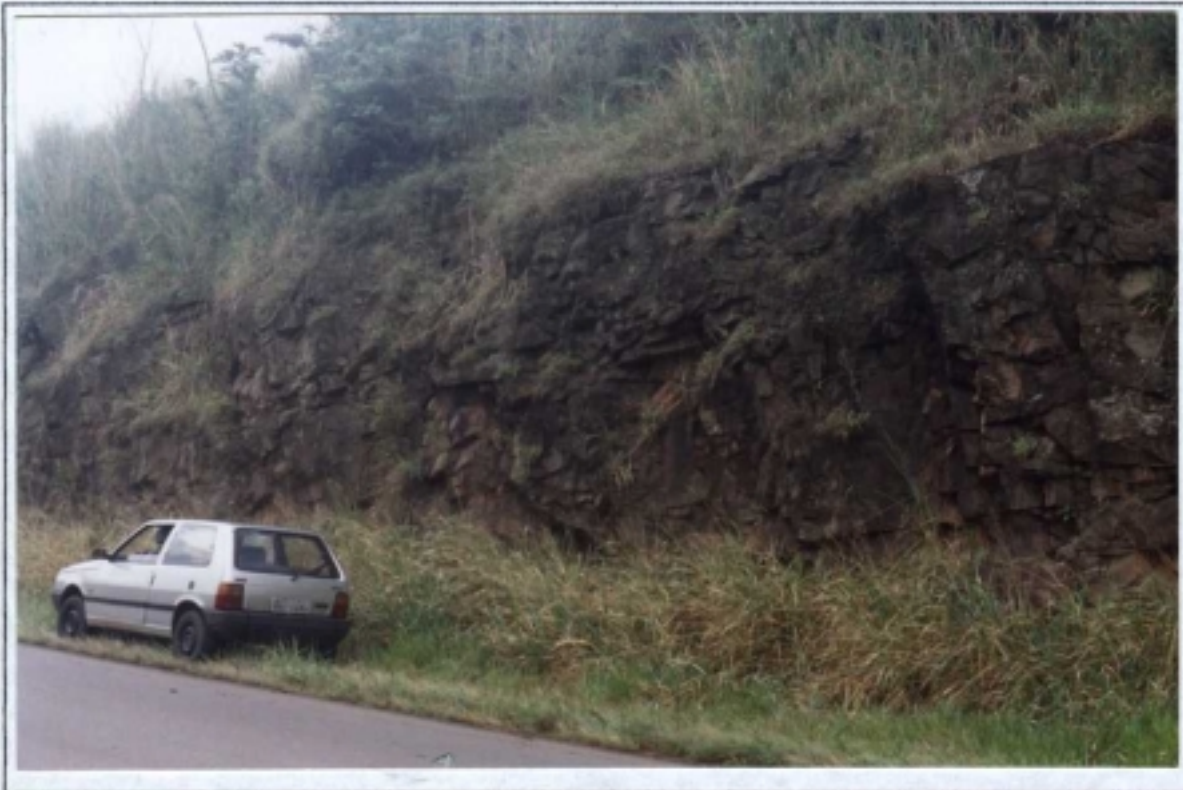
**Foto 1.** Afloramento de basaltos da Formação Serra Geral (JKsg) na rodovia Raposo Tavares (SP-270), entre Ipaussu e Chavantes.
