10.1.2.4. Qualidade das Águas Superficiais

MAPA 10.1.2.4-1: PONTOS DE MONITORAMENTO DA ÁGUA SUPERFICIAL OPERADOS PELA CETESB		FOLHA ÚNICA	Nº RUMO JH042-DE021-RV0
PROJETO: ESTUDO DE IMPACTO AMBIENTAL / RELATÓRIO DE IMPACTO AMBIENTAL			
LOCAL: LOTEAMENTO COMPLEXO VILLAGE - PORTO FELIZ/SP			
DATA	ESCALA	DESENHO	VERIFICADO
SETEMBRO/2021	1:80.000	DANIEL CALDO	GUILHERME CARRIÃO

MAPA 10.1.3.1-1: CLASSES DE FRAGILIDADE DA ADA DO EMPREENDIMENTO		FOLHA ÚNICA	Nº RUMO JH042-DE022-RV0
PROJETO: ESTUDO DE IMPACTO AMBIENTAL / RELATÓRIO DE IMPACTO AMBIENTAL			
LOCAL: LOTEAMENTO COMPLEXO VILLAGE - PORTO FELIZ/SP			
DATA	ESCALA	DESENHO	VERIFICADO
SETEMBRO/2021	1:7.500	DANIEL CALDO	GUILHERME CARRIÃO

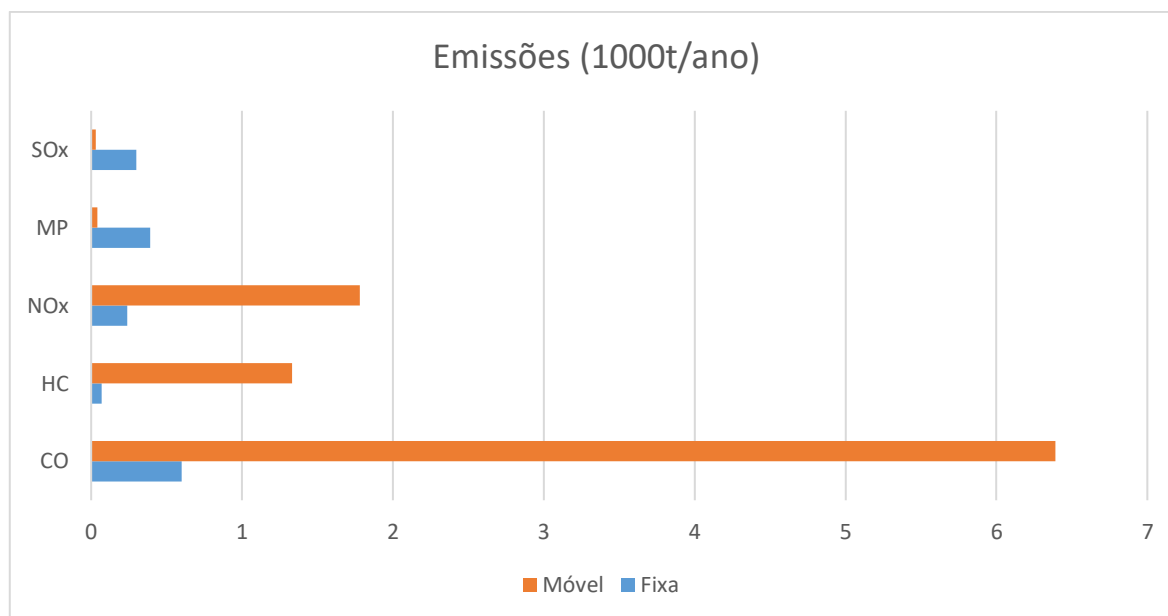
Figura 10.1.2.8-1: Emissões de poluentes do ar para a frota de veículos (fixa e móvel) de Sorocaba (CETESB, 2020).

Sorocaba apresenta a terceira maior frota de veículos do Estado de São Paulo, com 299.713 veículos (727 mil na Região Metropolitana), atrás apenas das Regiões Metropolitanas de São Paulo e Campinas. A **Figura 10.1.2.8-1** abaixo apresenta as emissões de poluentes do ar para a frota de veículos de Sorocaba.

Como visto na figura, tabela e gráficos anteriores, a região de Sorocaba e seus arredores, que inclui o município de Porto Feliz e a AID do Empreendimento, possui uma qualidade do ar considerada boa, com pouquíssimas ultrapassagens das concentrações de poluentes consideradas ideais pela CETESB. Além disso, o cenário de poluição do ar mostrou-se em constante melhora desde 2017.

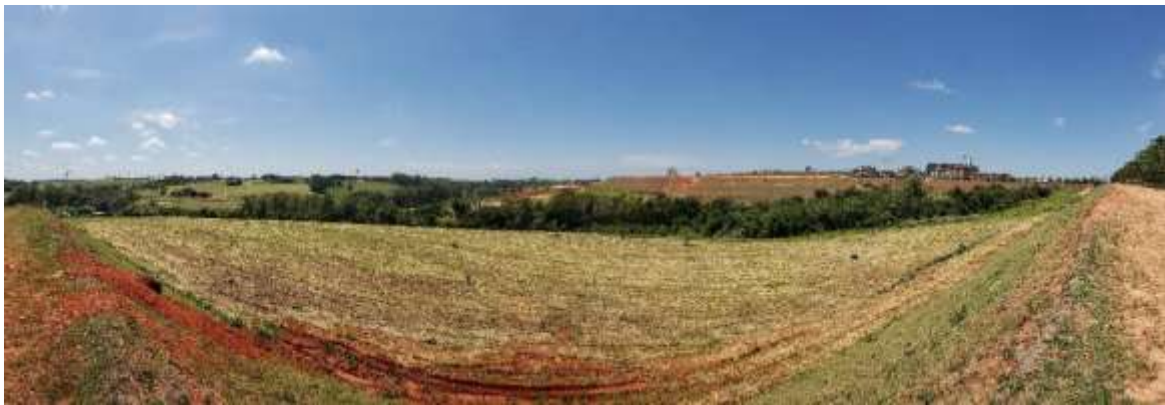
Foto 10.1.3.1-1: Relevo característico da ADA.

Para a variável “relevo” (**Tabela 10.1.3.1-1**), como a geomorfologia do terreno é caracterizado por colinas médias, com amplitudes locais de 100 a 300 metros e declividades variando entre baixa, média e alta, a ADA apresenta três categorias de relevo: até 6%, 6% a 12% e 12% a 20%.

Dessa forma, a Carta Síntese de Fragilidade foi elaborada com todas as categorias de relevo, variando de muito baixa a média fragilidade em relação à declividade do relevo, com pesos variando entre 1 e 3. A **Foto 10.1.3.1-1** apresenta o relevo na região da ADA.

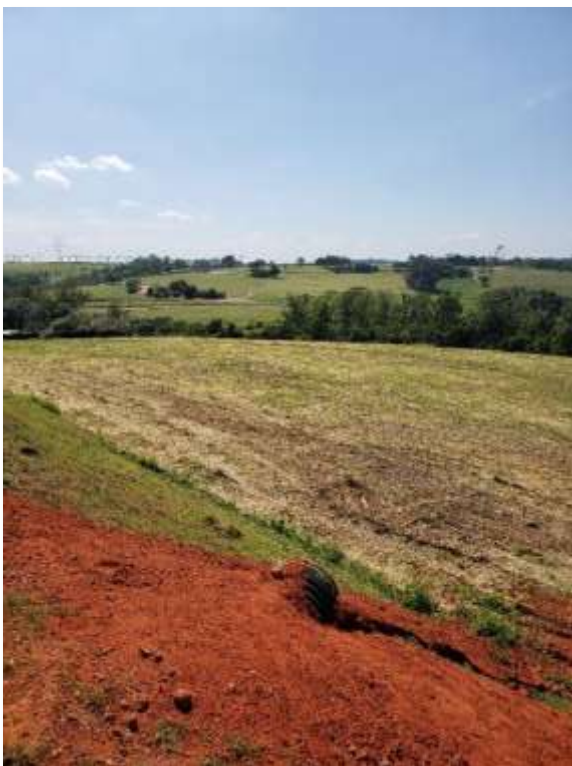
Foto 10.1.3.1-2: Pedologia da ADA.

Para a variável “tipo de solo” (**Tabela 10.1.3.1-2**), o Grupo Itararé, constituído predominantemente por arenitos, gerou solos do tipo argilossolo, solos muito desenvolvidos com alteração pronunciada dos minerais primários, característicos de clima quente e úmido (**Fotos 10.1.3.1-2 e 10.1.3.1-3**). Dessa forma, foi considerada como classe de fragilidade para o tipo de solos a Classe 2 – Fraca, composta por solos de textura argilosa.

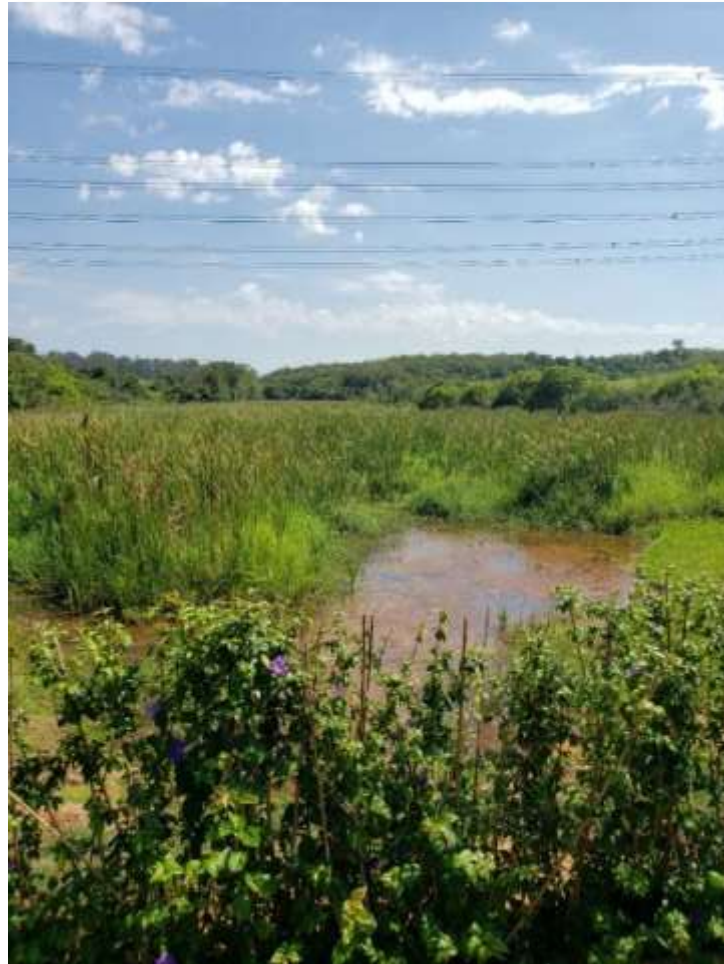
Foto 10.1.3.1-4: Em 1º plano vegetação de várzea e ao fundo matas nativas remanescentes.

Para a variável “cobertura vegetal”, o terreno apresenta 2 categorias diferentes, área com cultivo de milho, área de ocupação antrópica com árvores esparsas e área com vegetação nativa preservada. Dessa forma, foram consideradas as classes 3 e 1 conforme descrito na **Tabela 10.1.3.1-3**, respectivamente. As **Fotos 10.1.3.1-4** e **10.1.3.1-5** mostram a vegetação preservada e o uso antrópico na ADA, respectivamente.

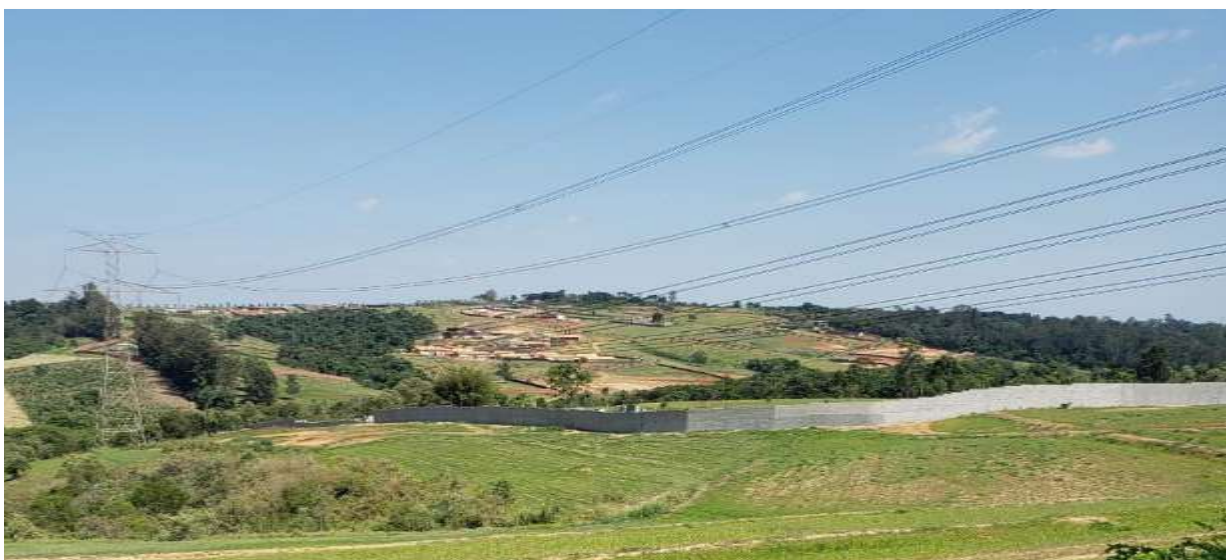
Foto 10.1.3.1-5: Área recoberta por campos antrópicos (gramíneas).

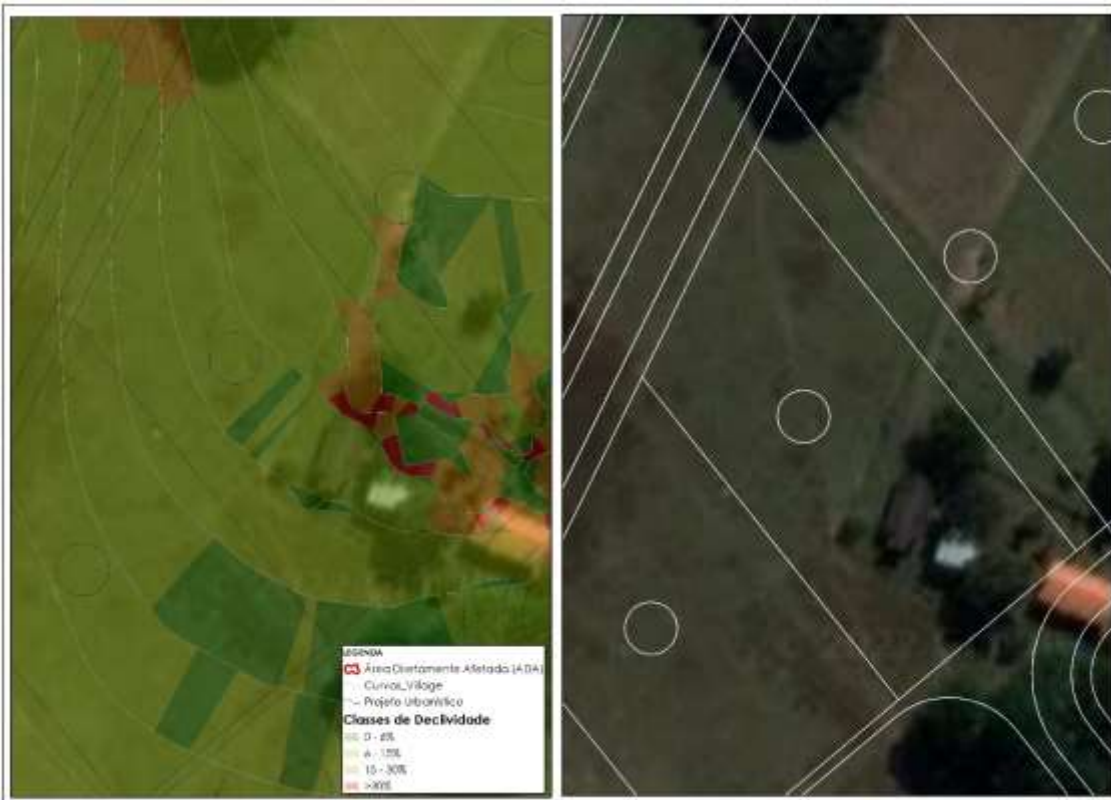
Figura 10.1.3.3-2: Lote 7 da Quadra XIII apresentando declividade >30% em decorrência de ocupação antrópica.

Foram registrados ainda lotes parcialmente inseridos em área com declividade de superior a 30%, associadas a ações antrópicas para a implantação de edificações e acessos, além taludes de corte ou aterro, conforme registro apresentado a seguir, não caracterizando restrição à ocupação com base na Lei Federal nº 6.766/79.

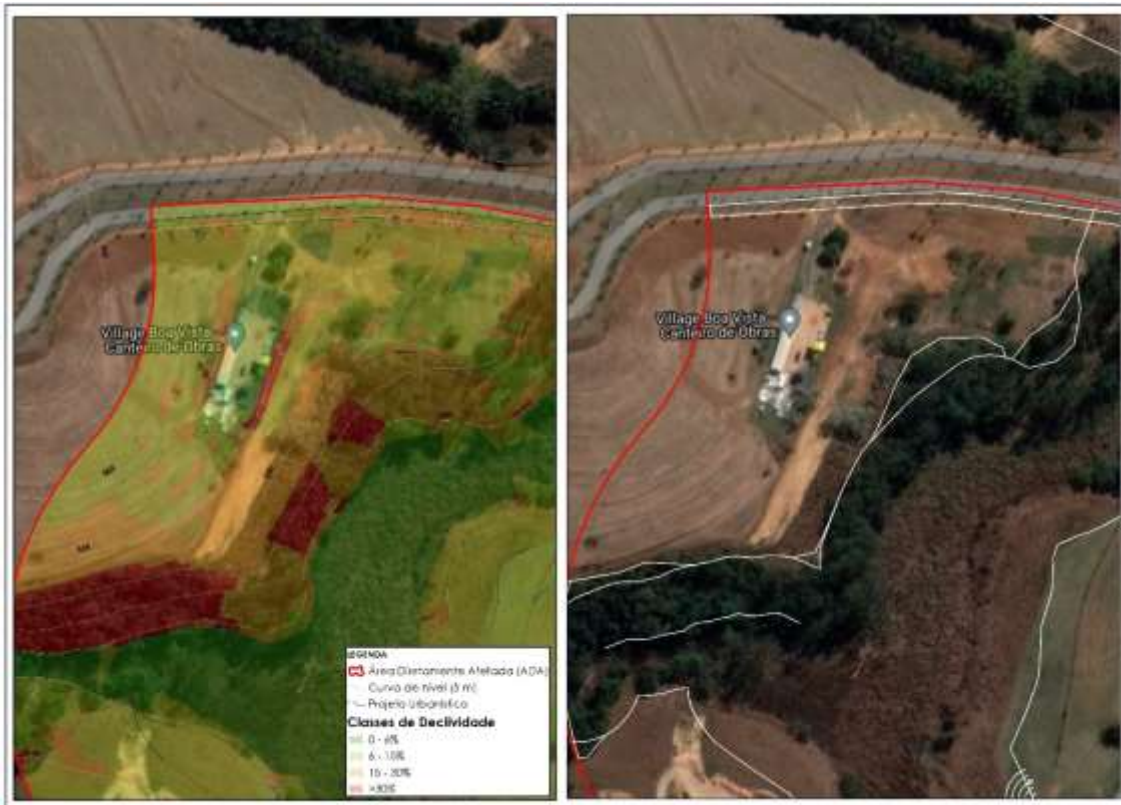
Figura 10.1.3.3-3: Lote Misto 3 apresentando declividade >30% em decorrência de ação antrópica para implantação de canteiro de obras. Destaca-se que limítrofe ao futuro lote há a ocorrência de declividades superiores a 30% associadas ao talvegue natural.

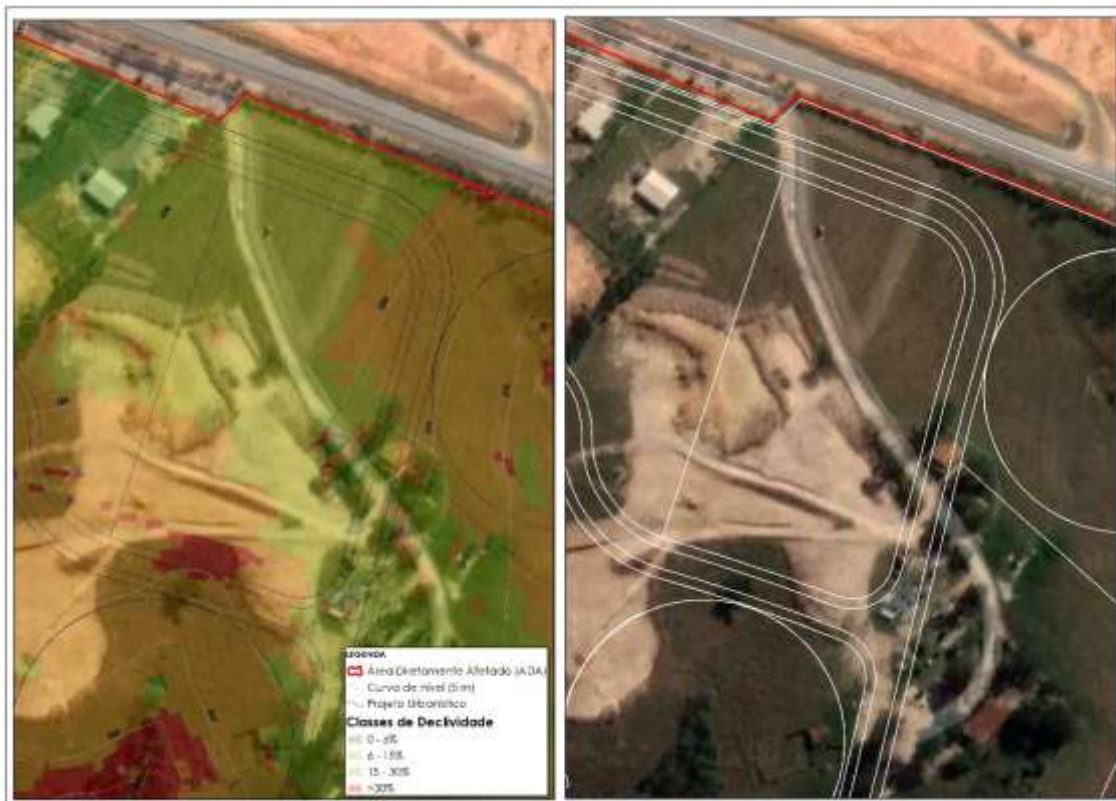
Figura 10.1.3.3-4: Lote Misto 10 inserido em área com atividades de corte e aterro.

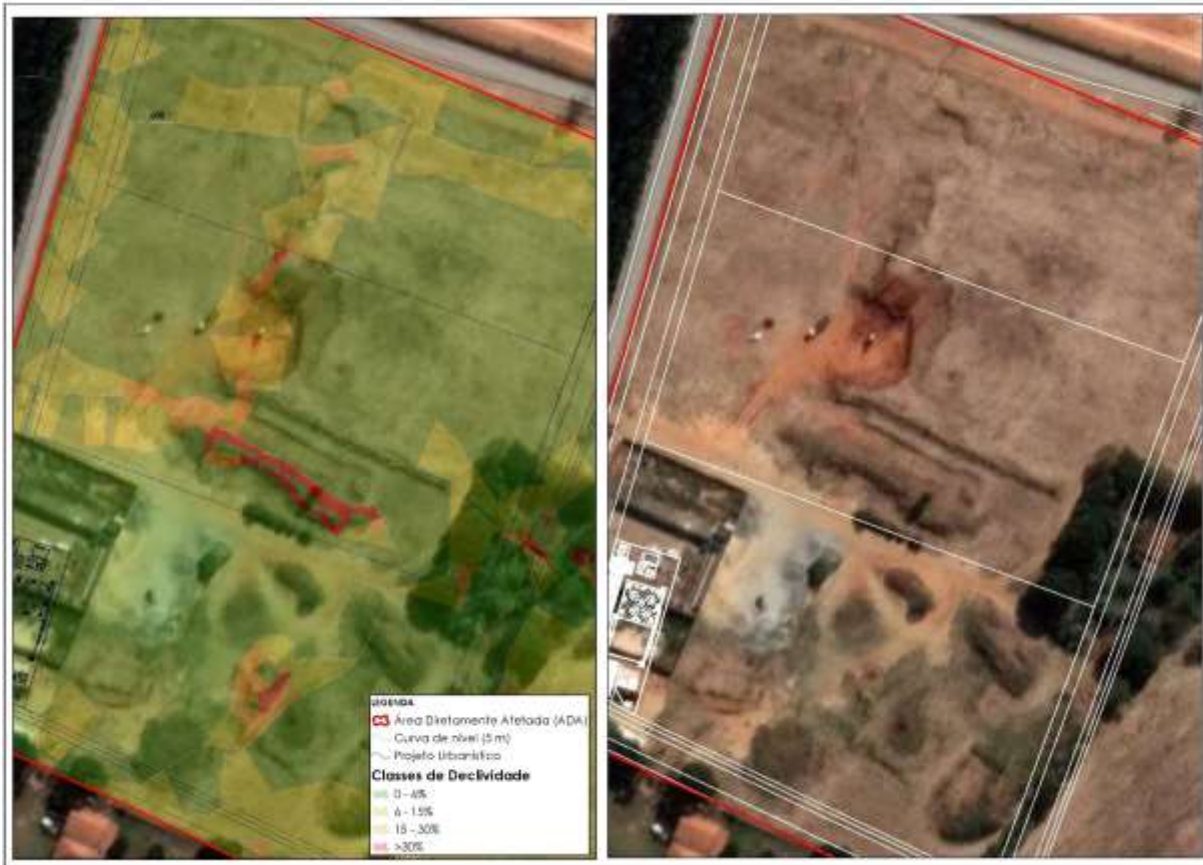
Figura 10.1.3.3-5: Lote Misto 15 em área com atividades de corte e aterro.

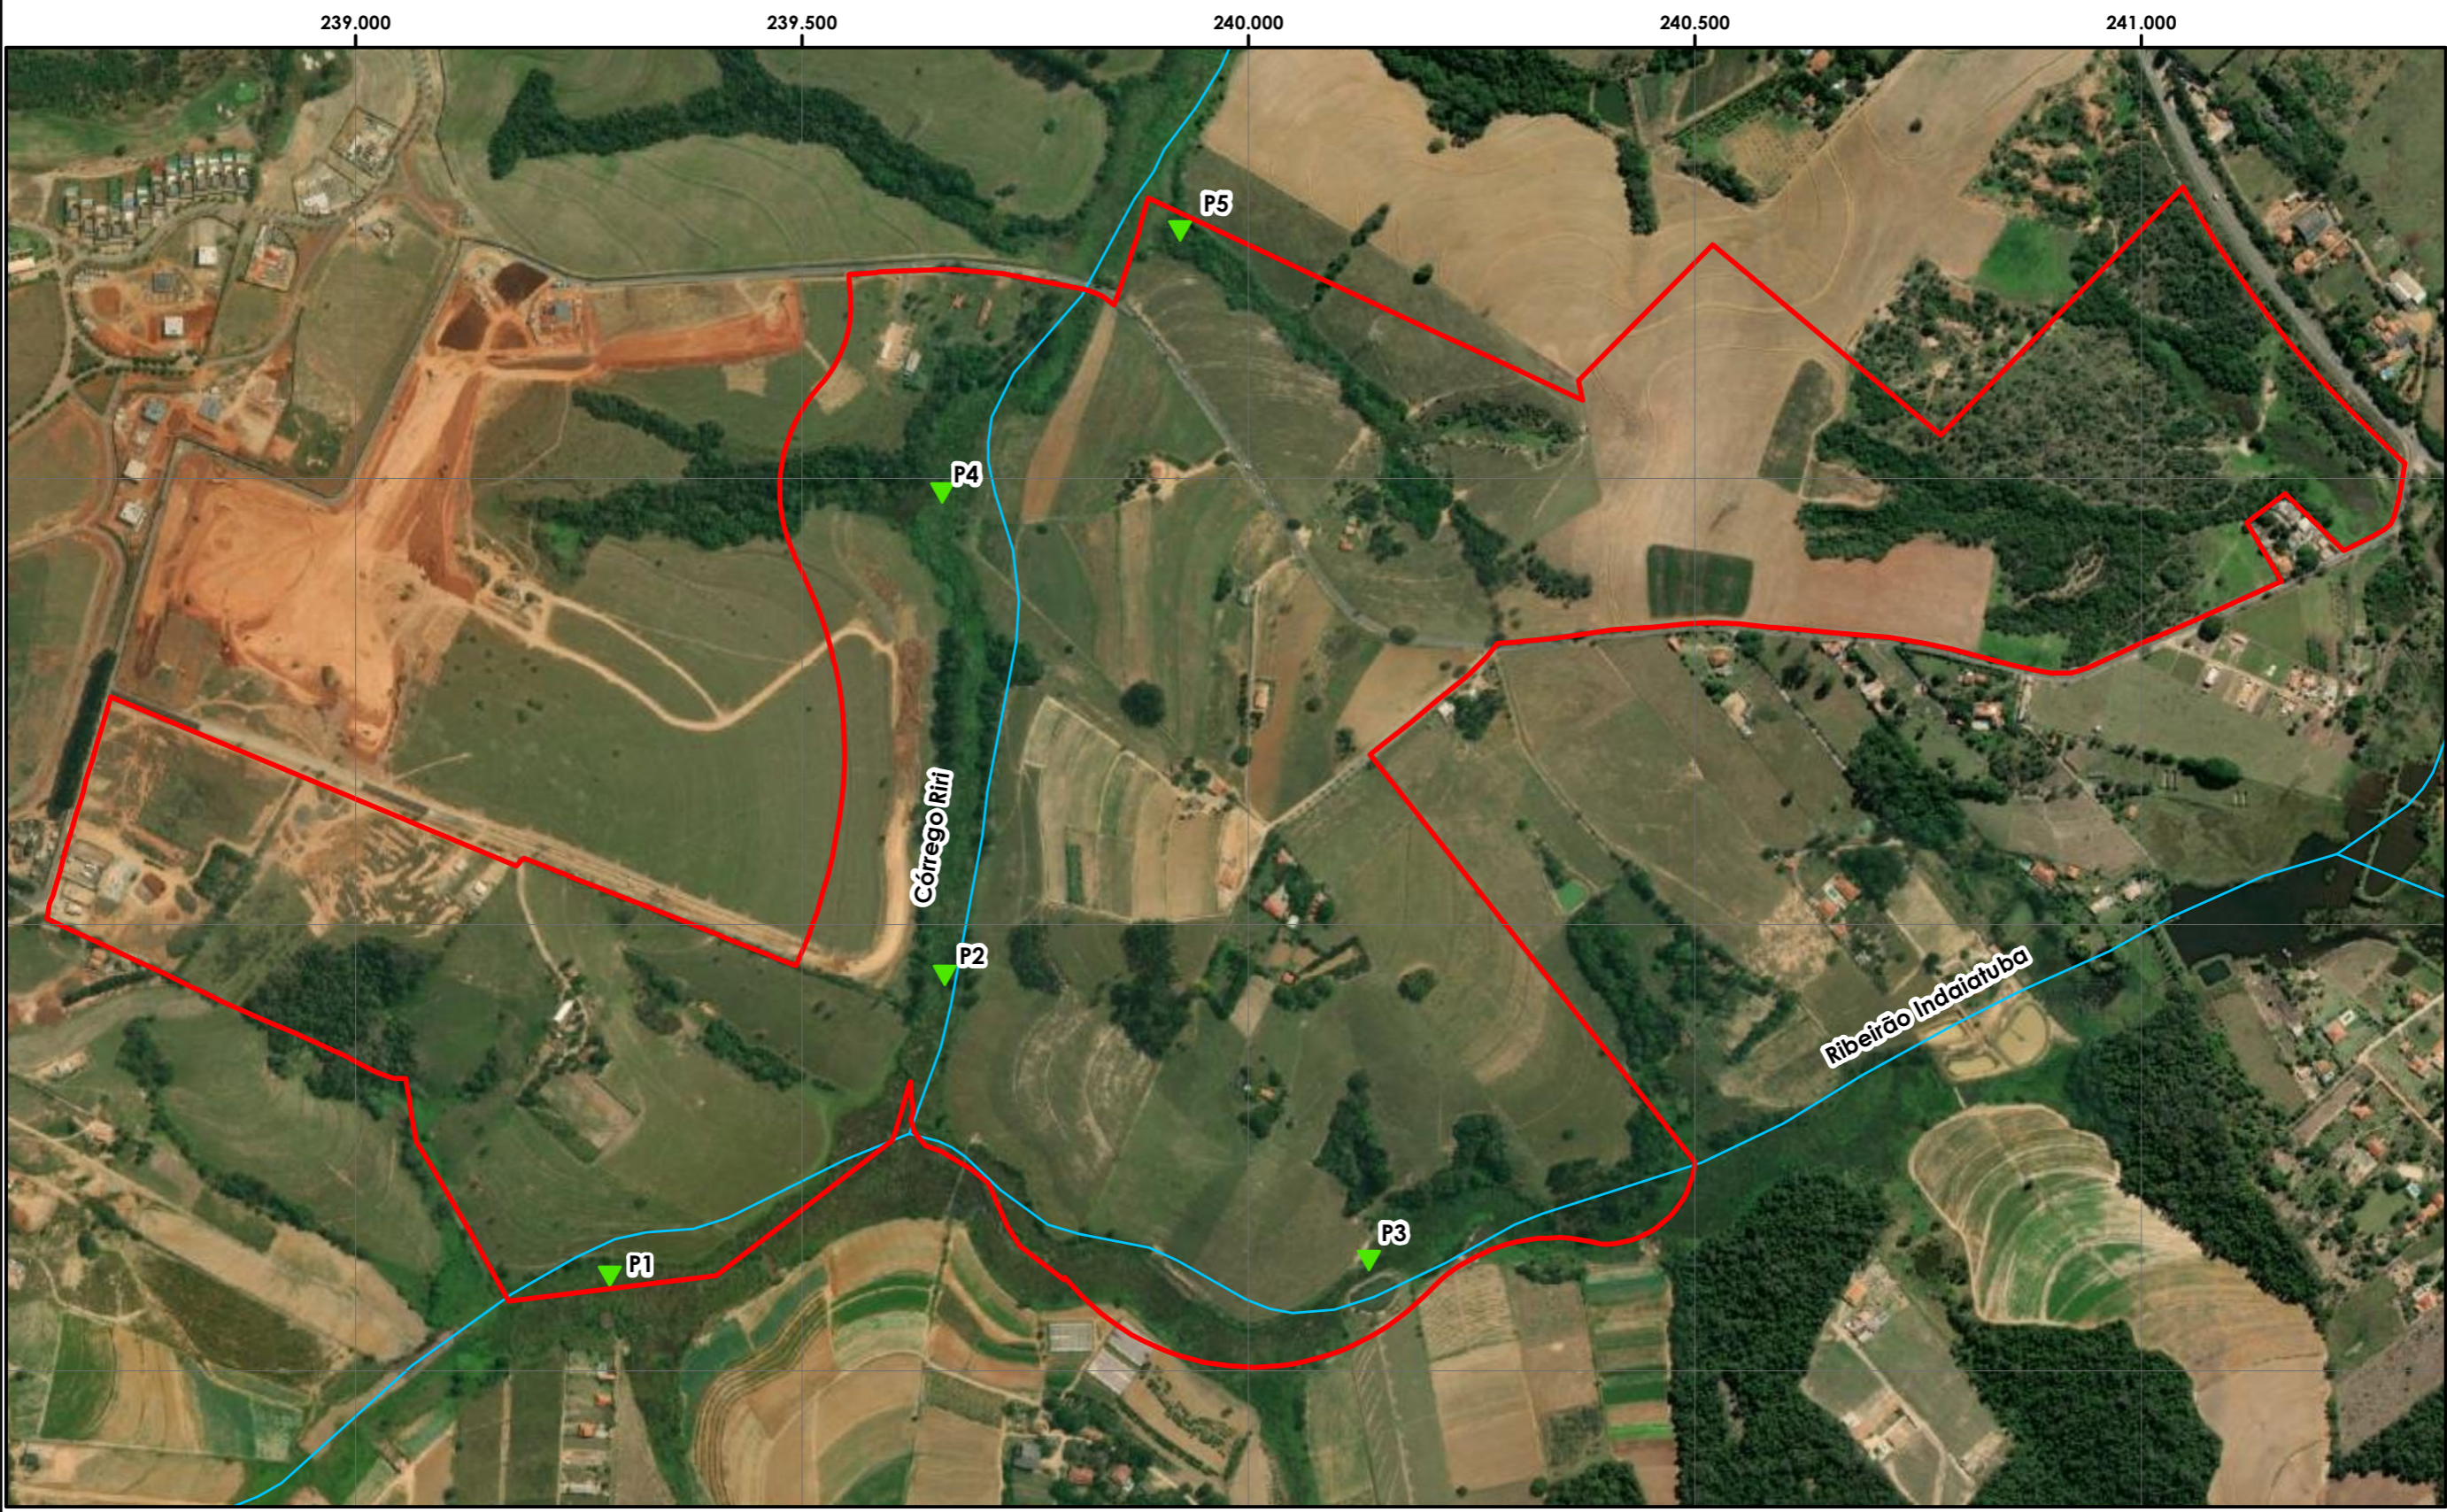
A **Figura 10.1.3.6-1** revela a localização dos pontos de amostragem de água superficial utilizados para as análises.
