CGH Poço Fundo

- CGH Piedade Produção e Comercialização de Energia Ltda.
- Processo CETESB 068077/2019-28
- Data de entrada: 17/09/2020
- Consultoria: Florestec Soluções Ambientais
- Responsáveis Técnicos: Caio Guilherme Barbosa
Tatiana Cintra Borghi

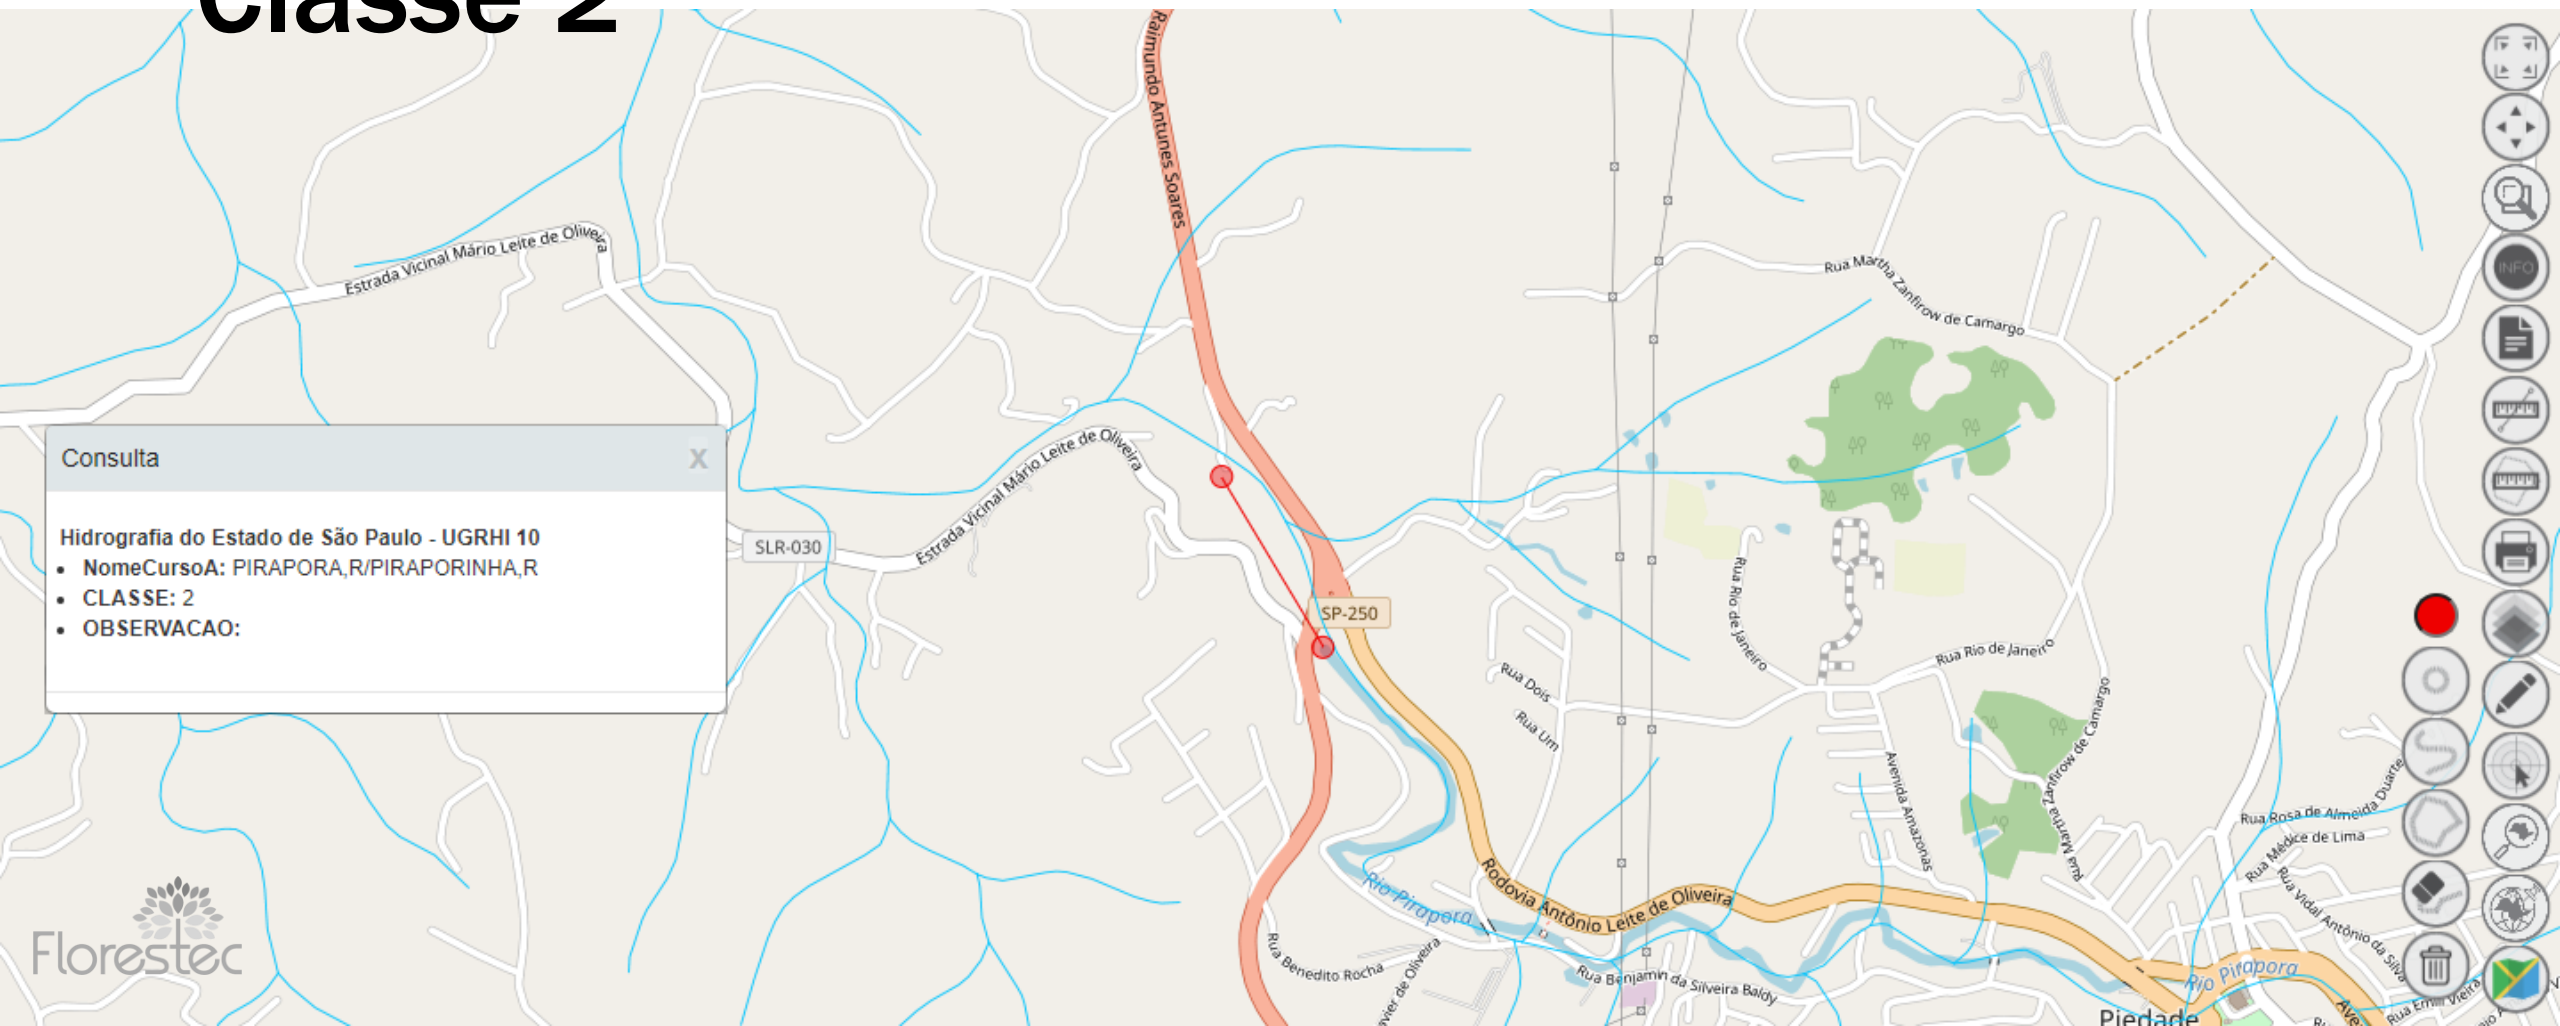
Enquadramento do corpo d'água conforme Decreto 10.755/77 Classe 2

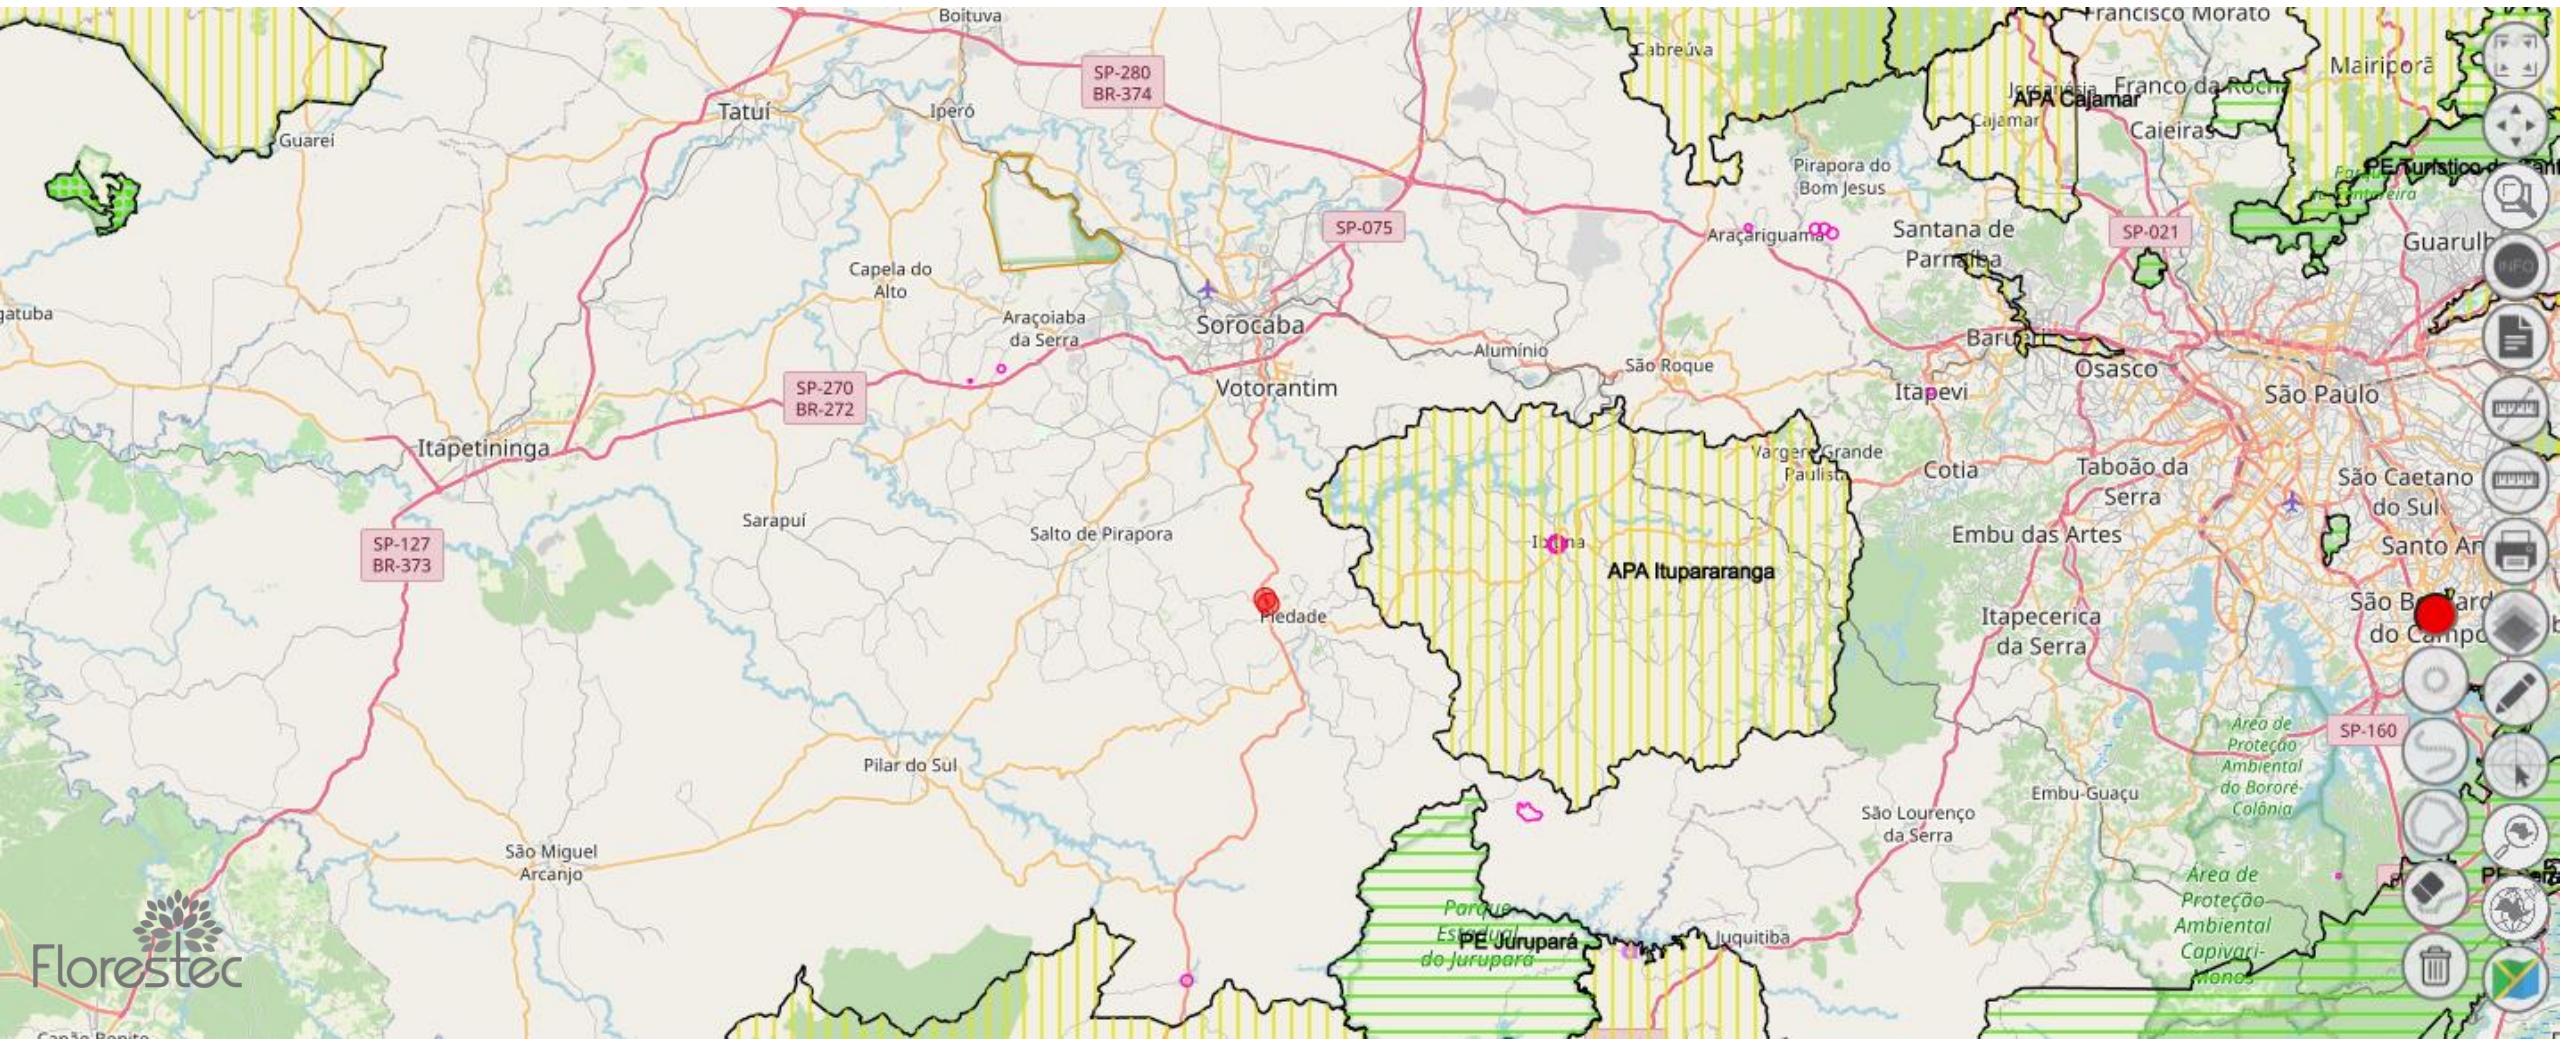
Unidades de conservação próximas

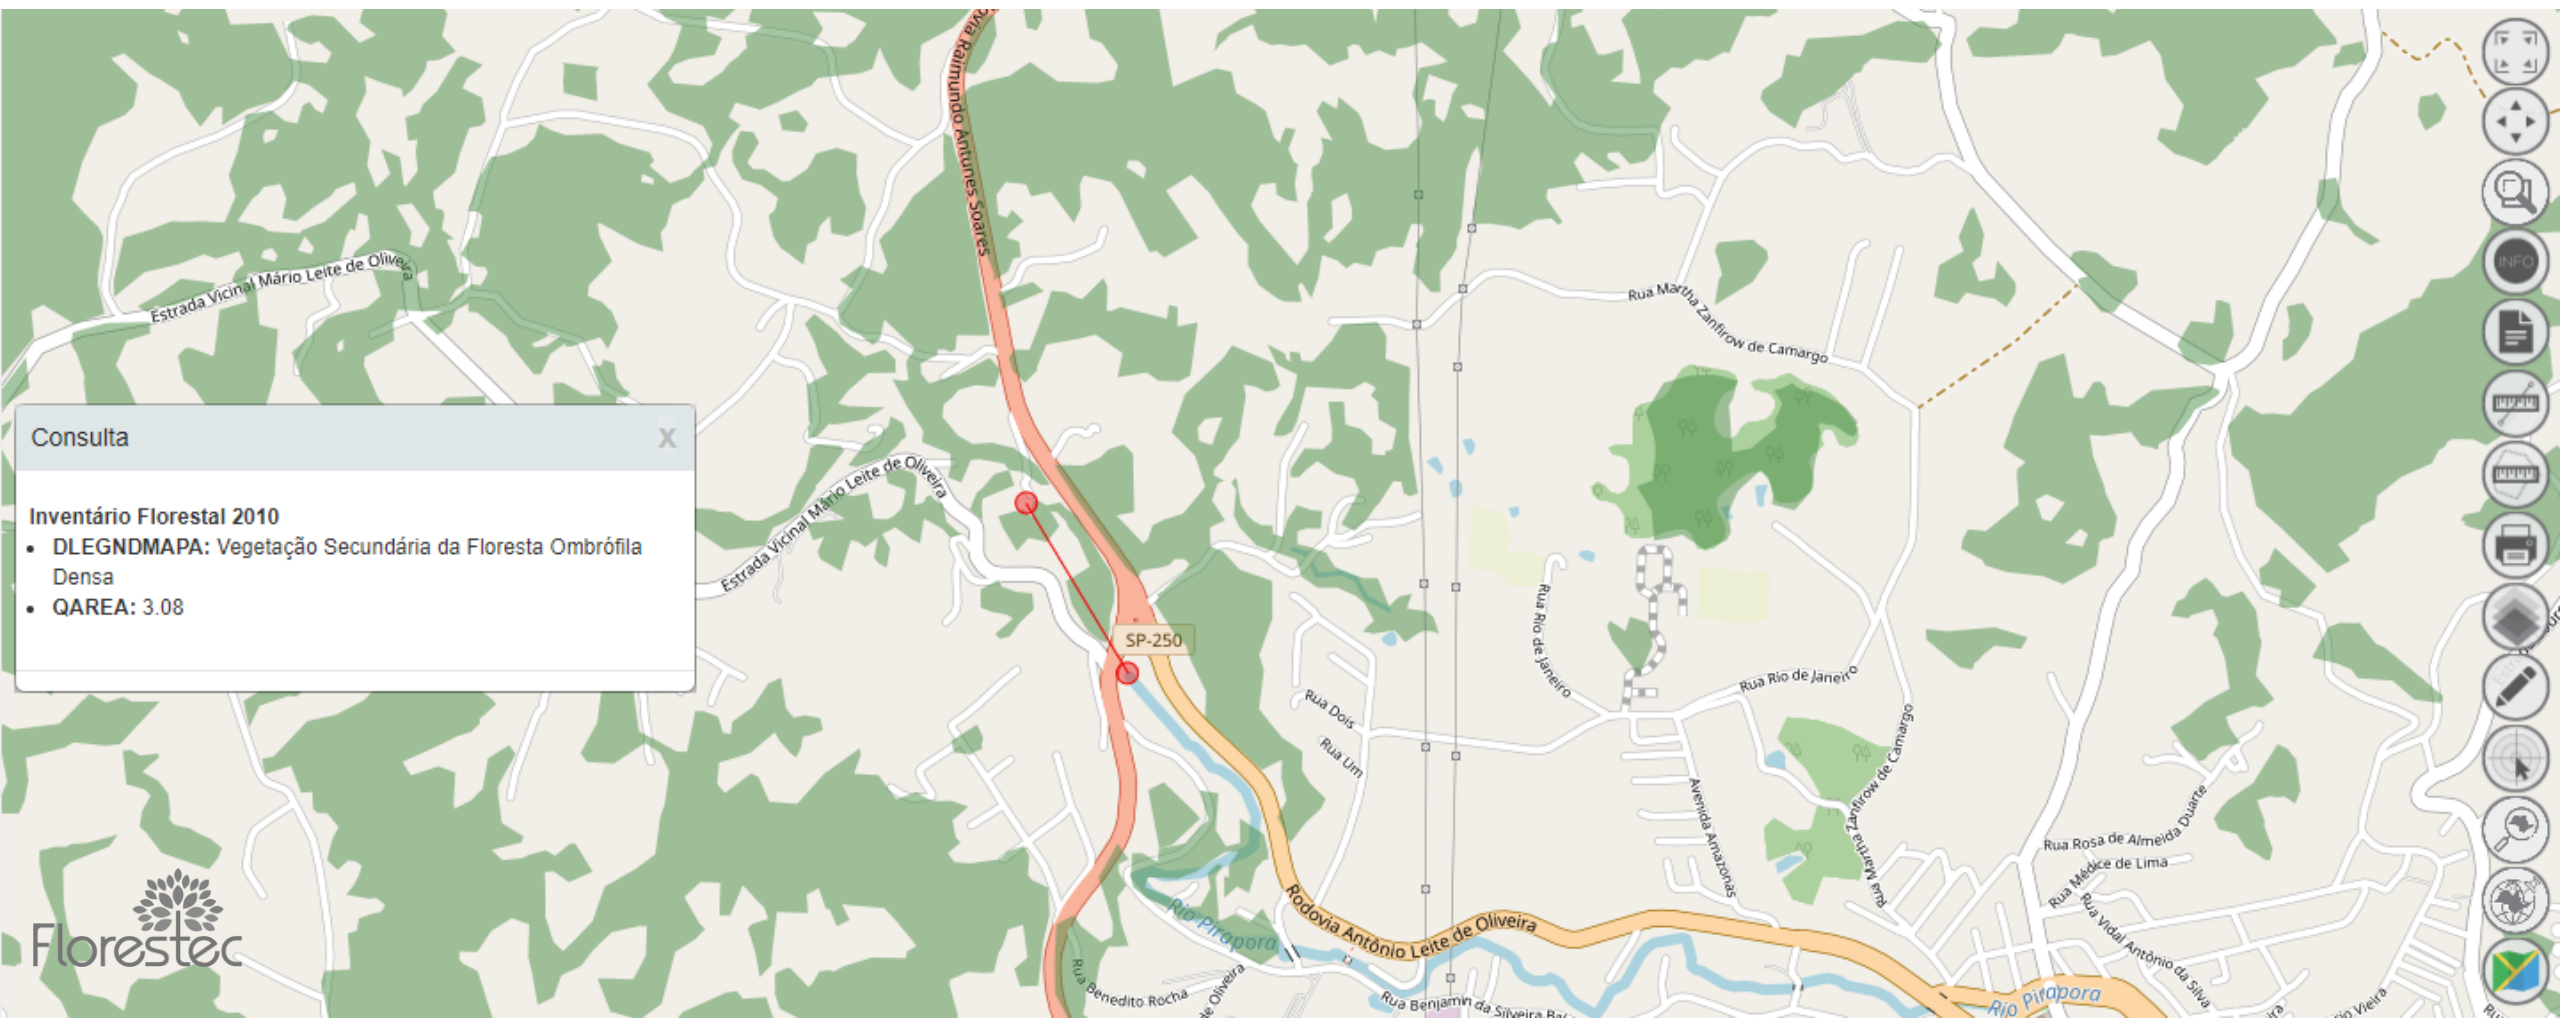
Inventário Florestal (2010)

Vegetação Secundária da Floresta Ombrófila Densa

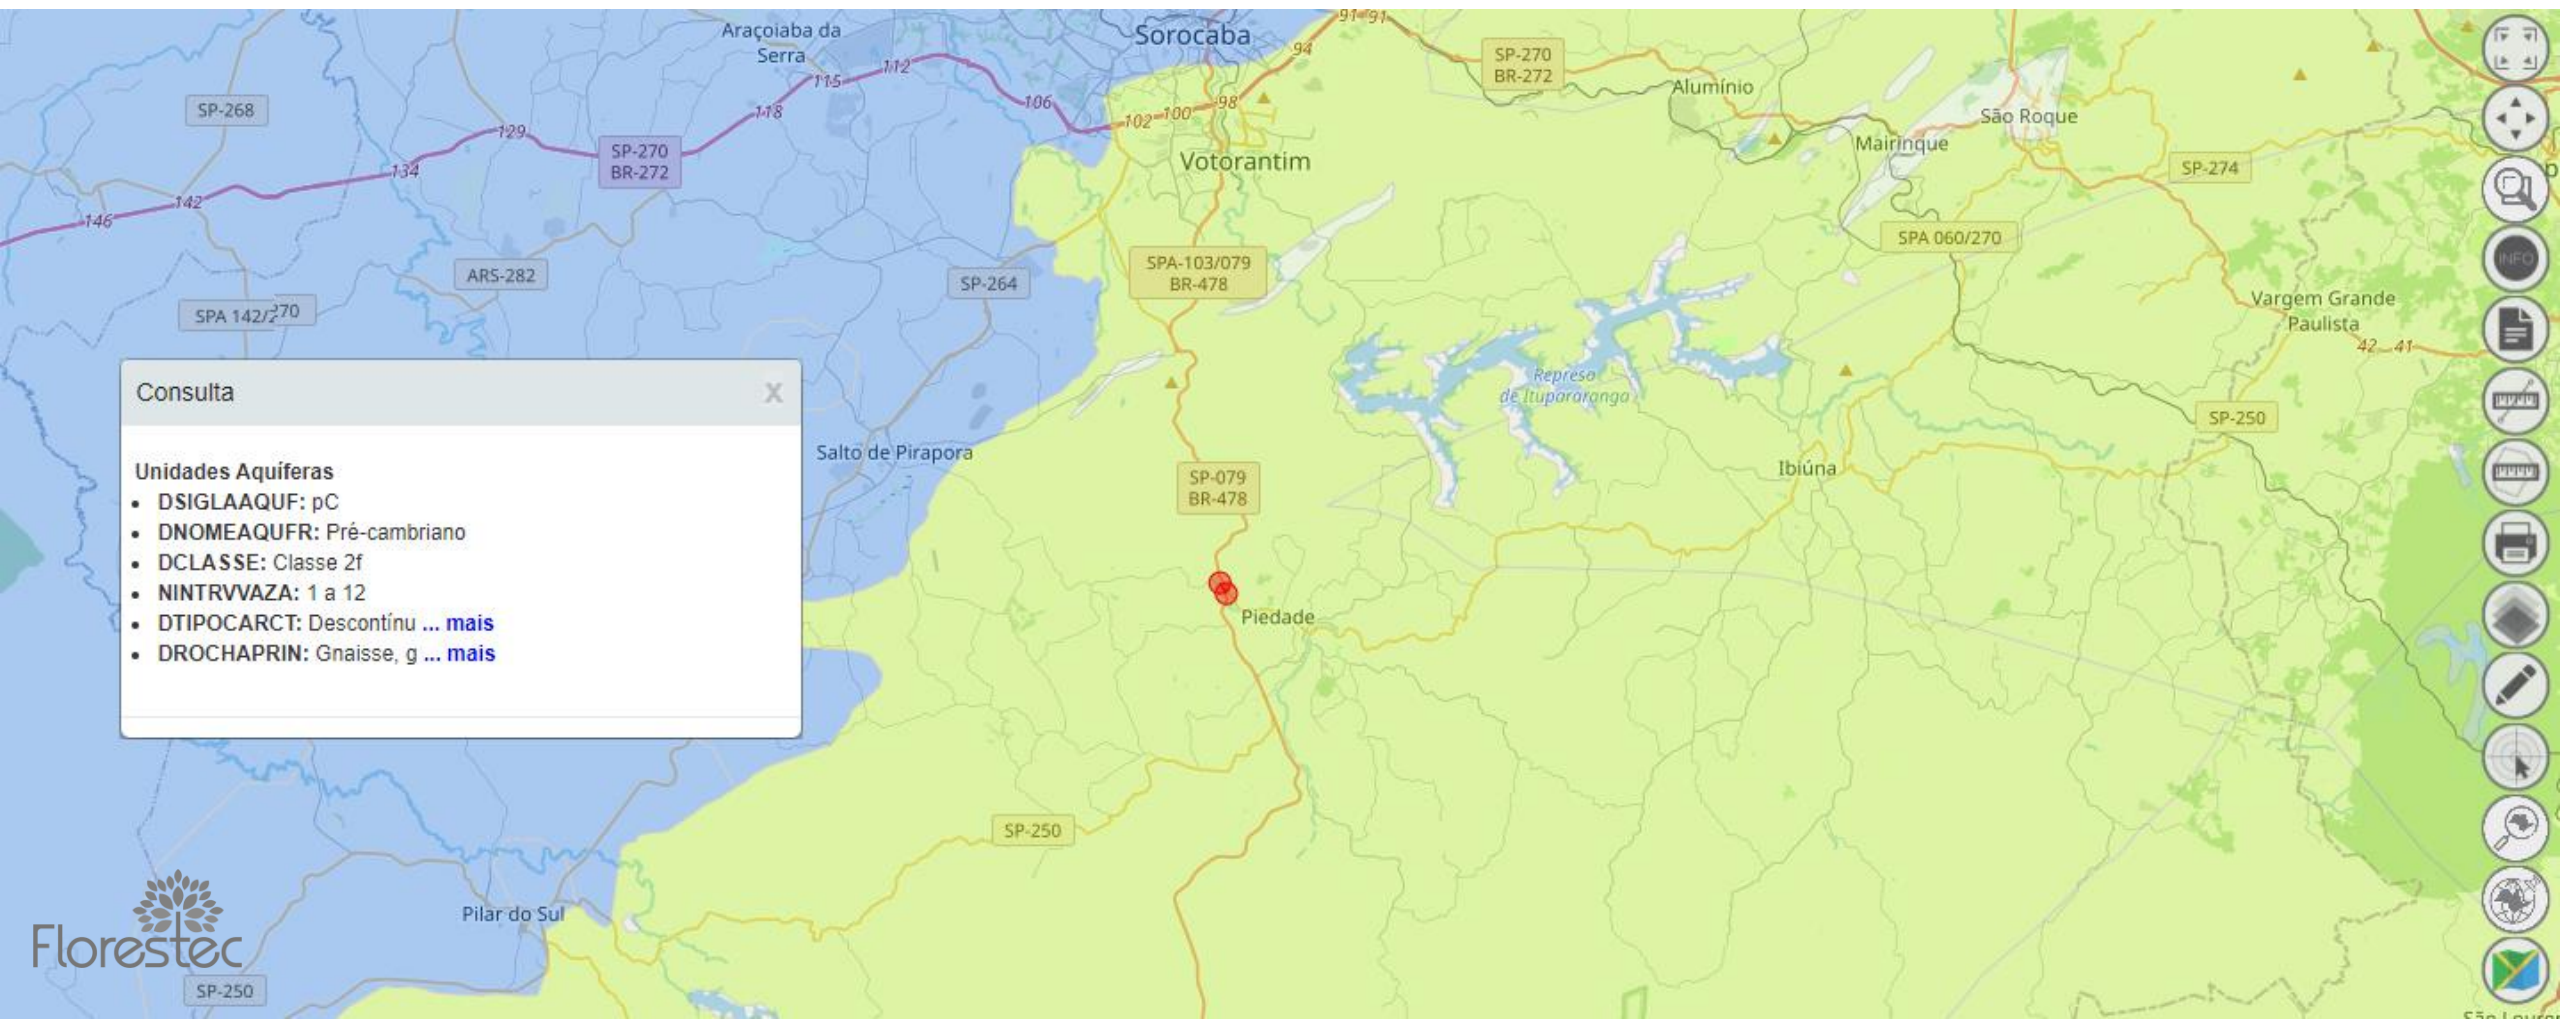
Unidade Aquífera (IGC)

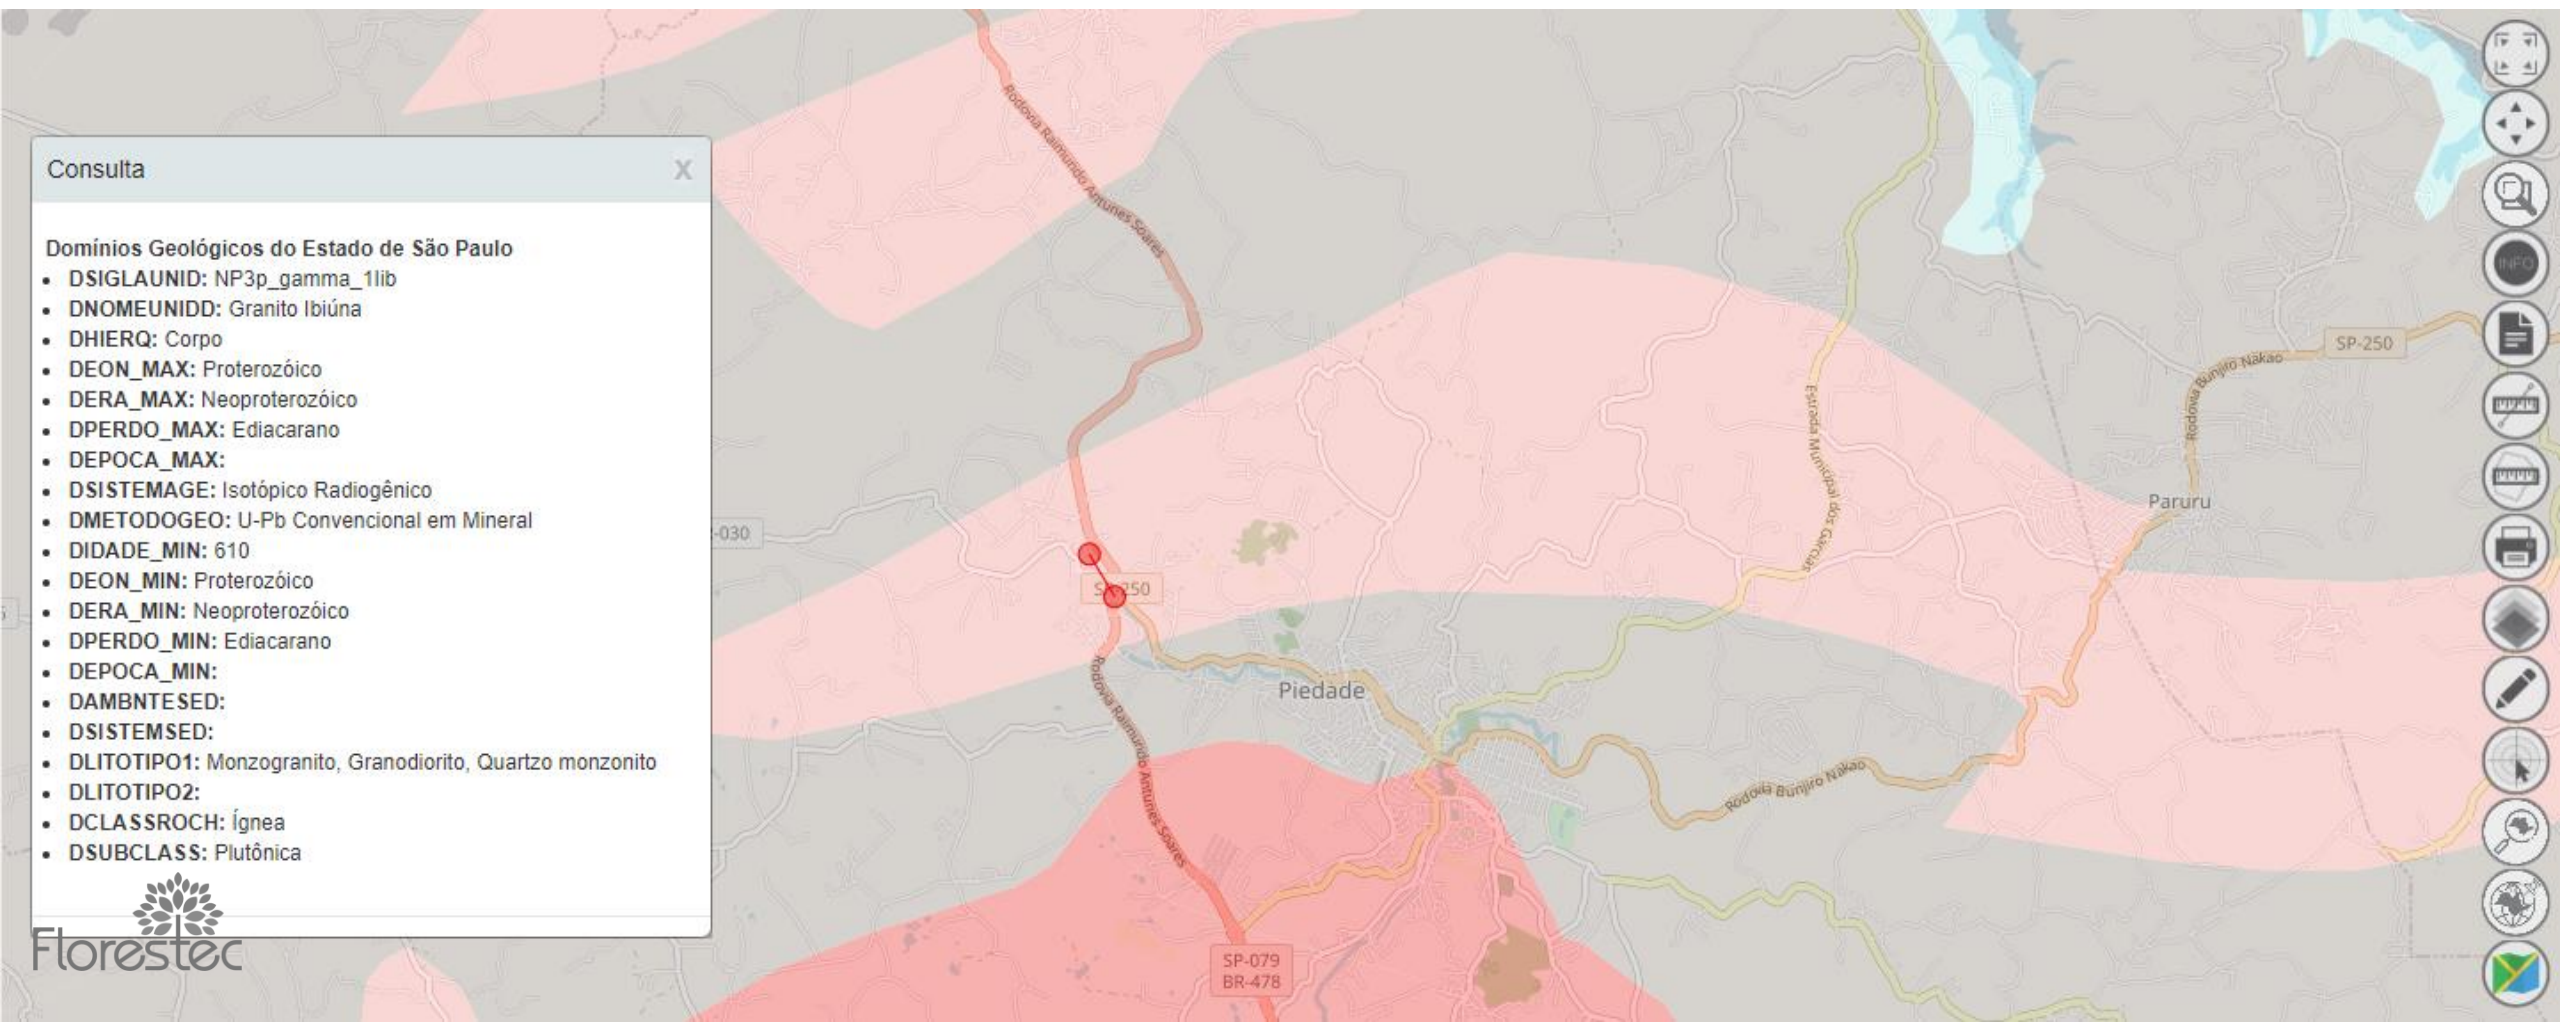
Domínios Geológicos (CPRM)

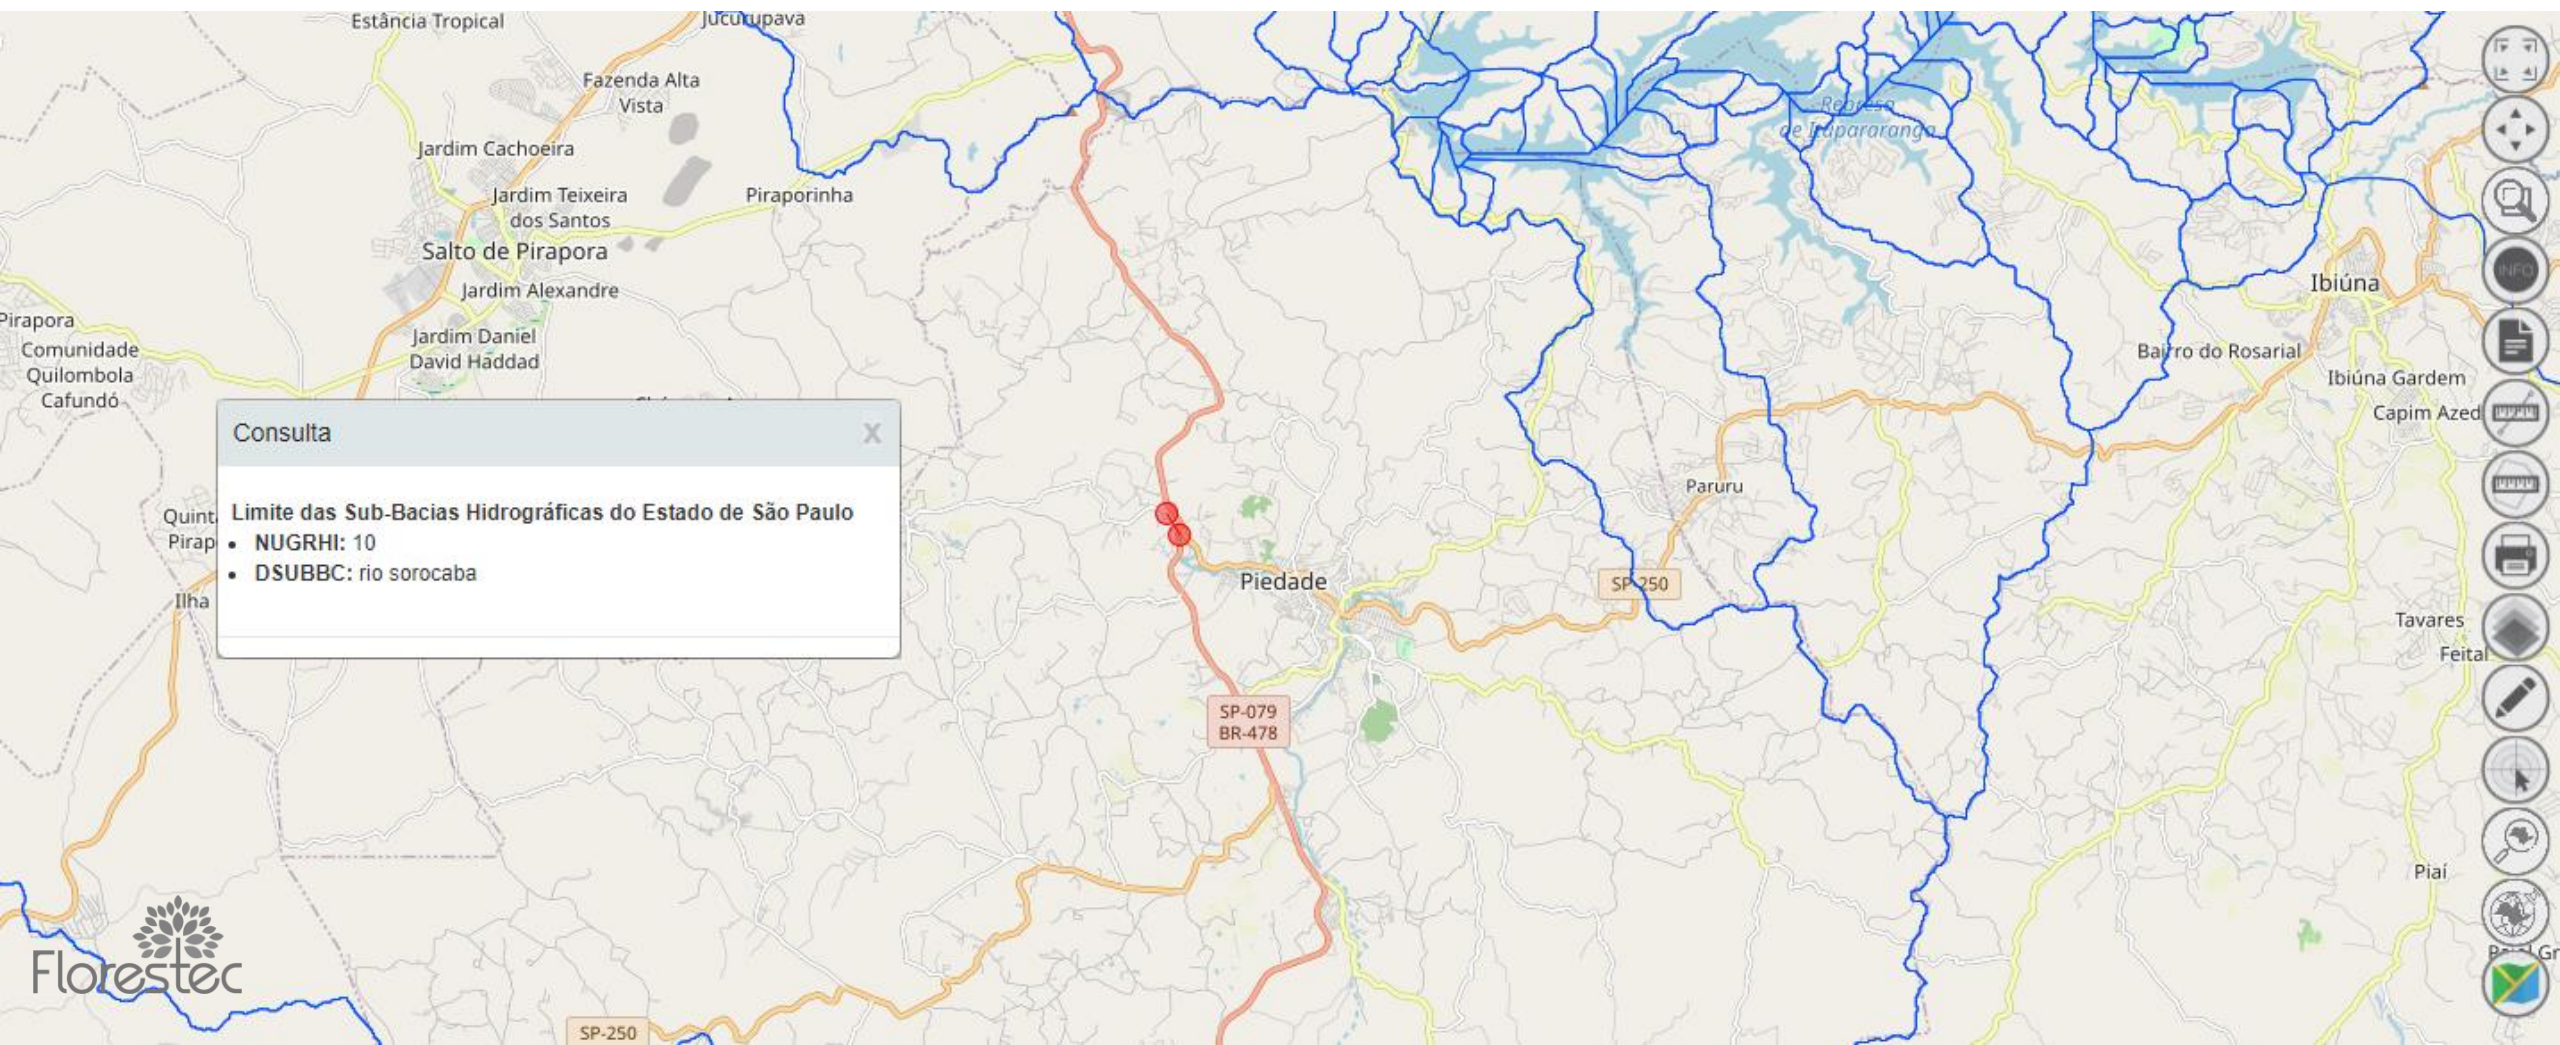
Sub-bacia Hidrográfica

UGRHI-10

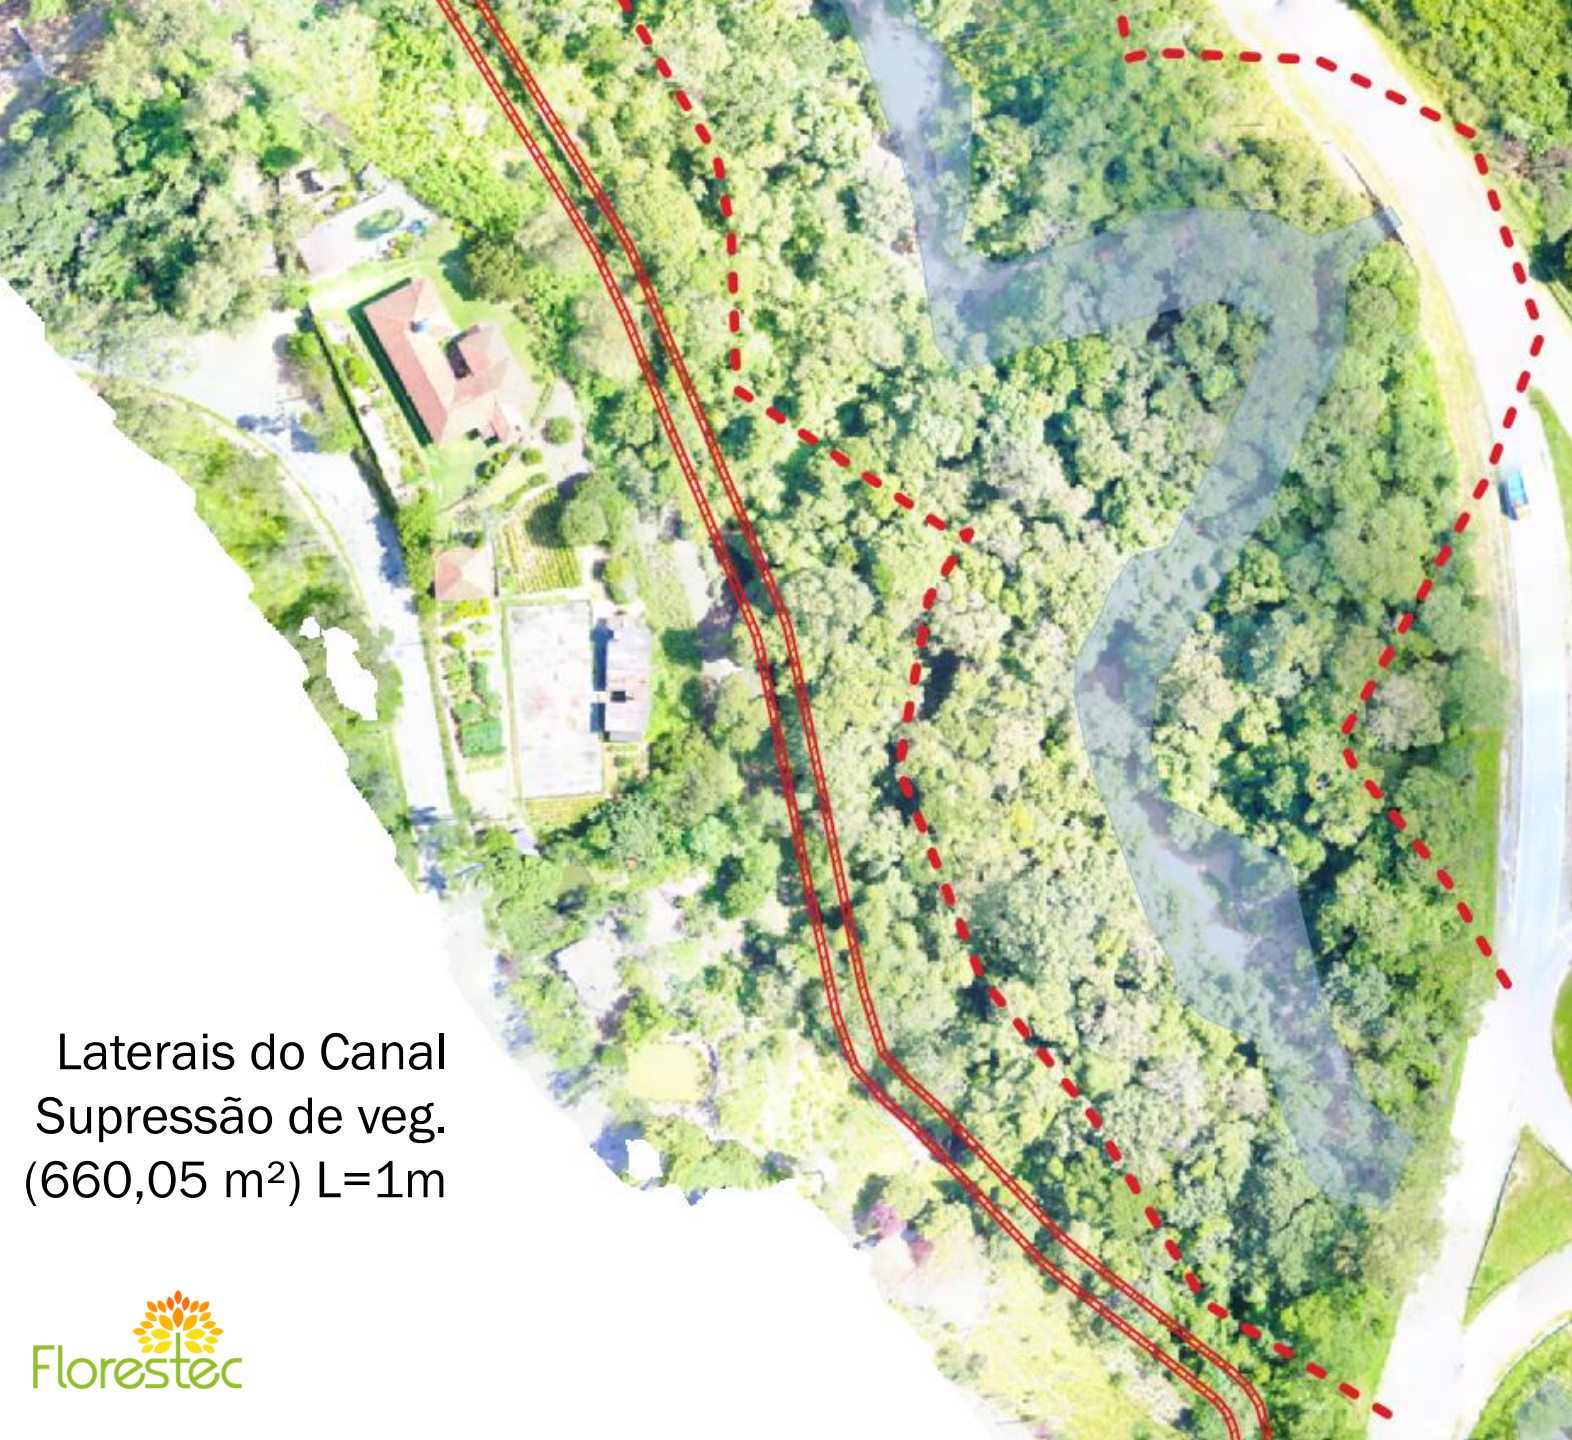
Intervenção em APP
89,55 m²

Tubulação forçada
Supressão de veg.
(448,44 m²) L=4m

Câmara de carga
Supressão de veg.
(22,10 m²)

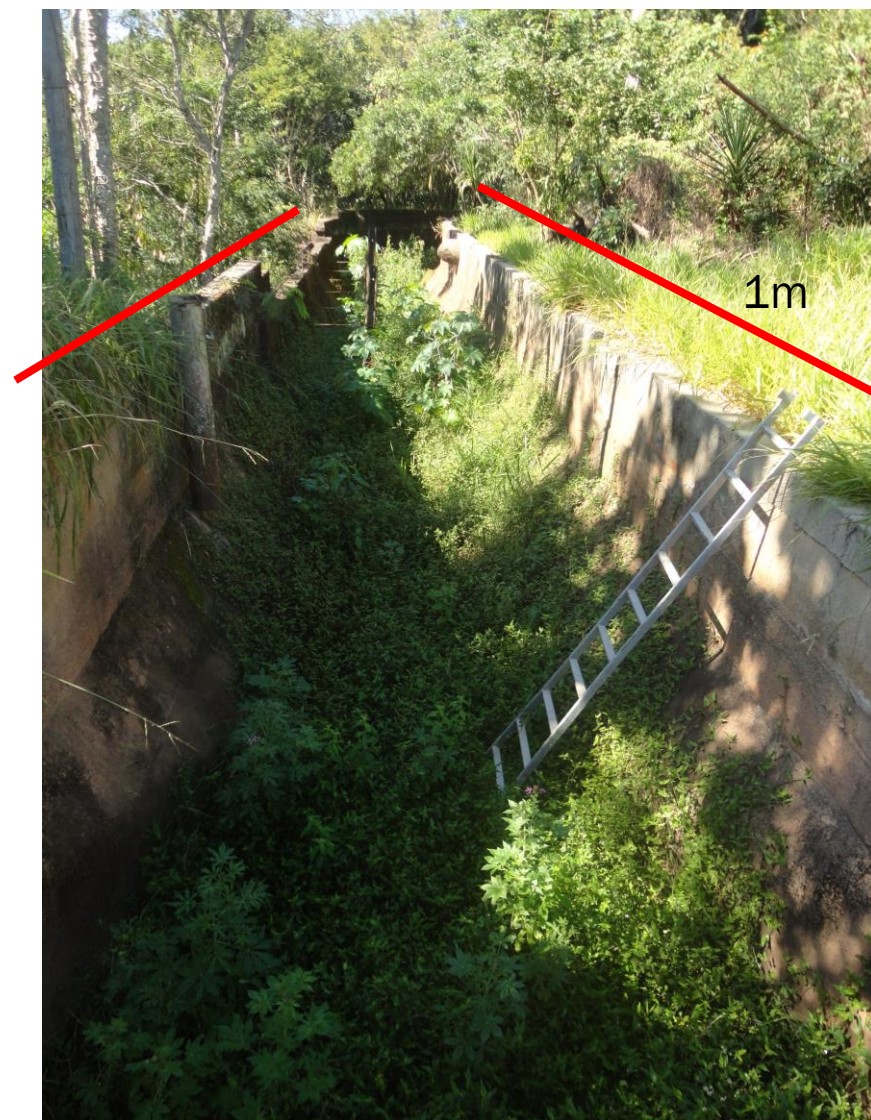
Laterais do Canal
Supressão de veg.
(660,05 m²) L=1m

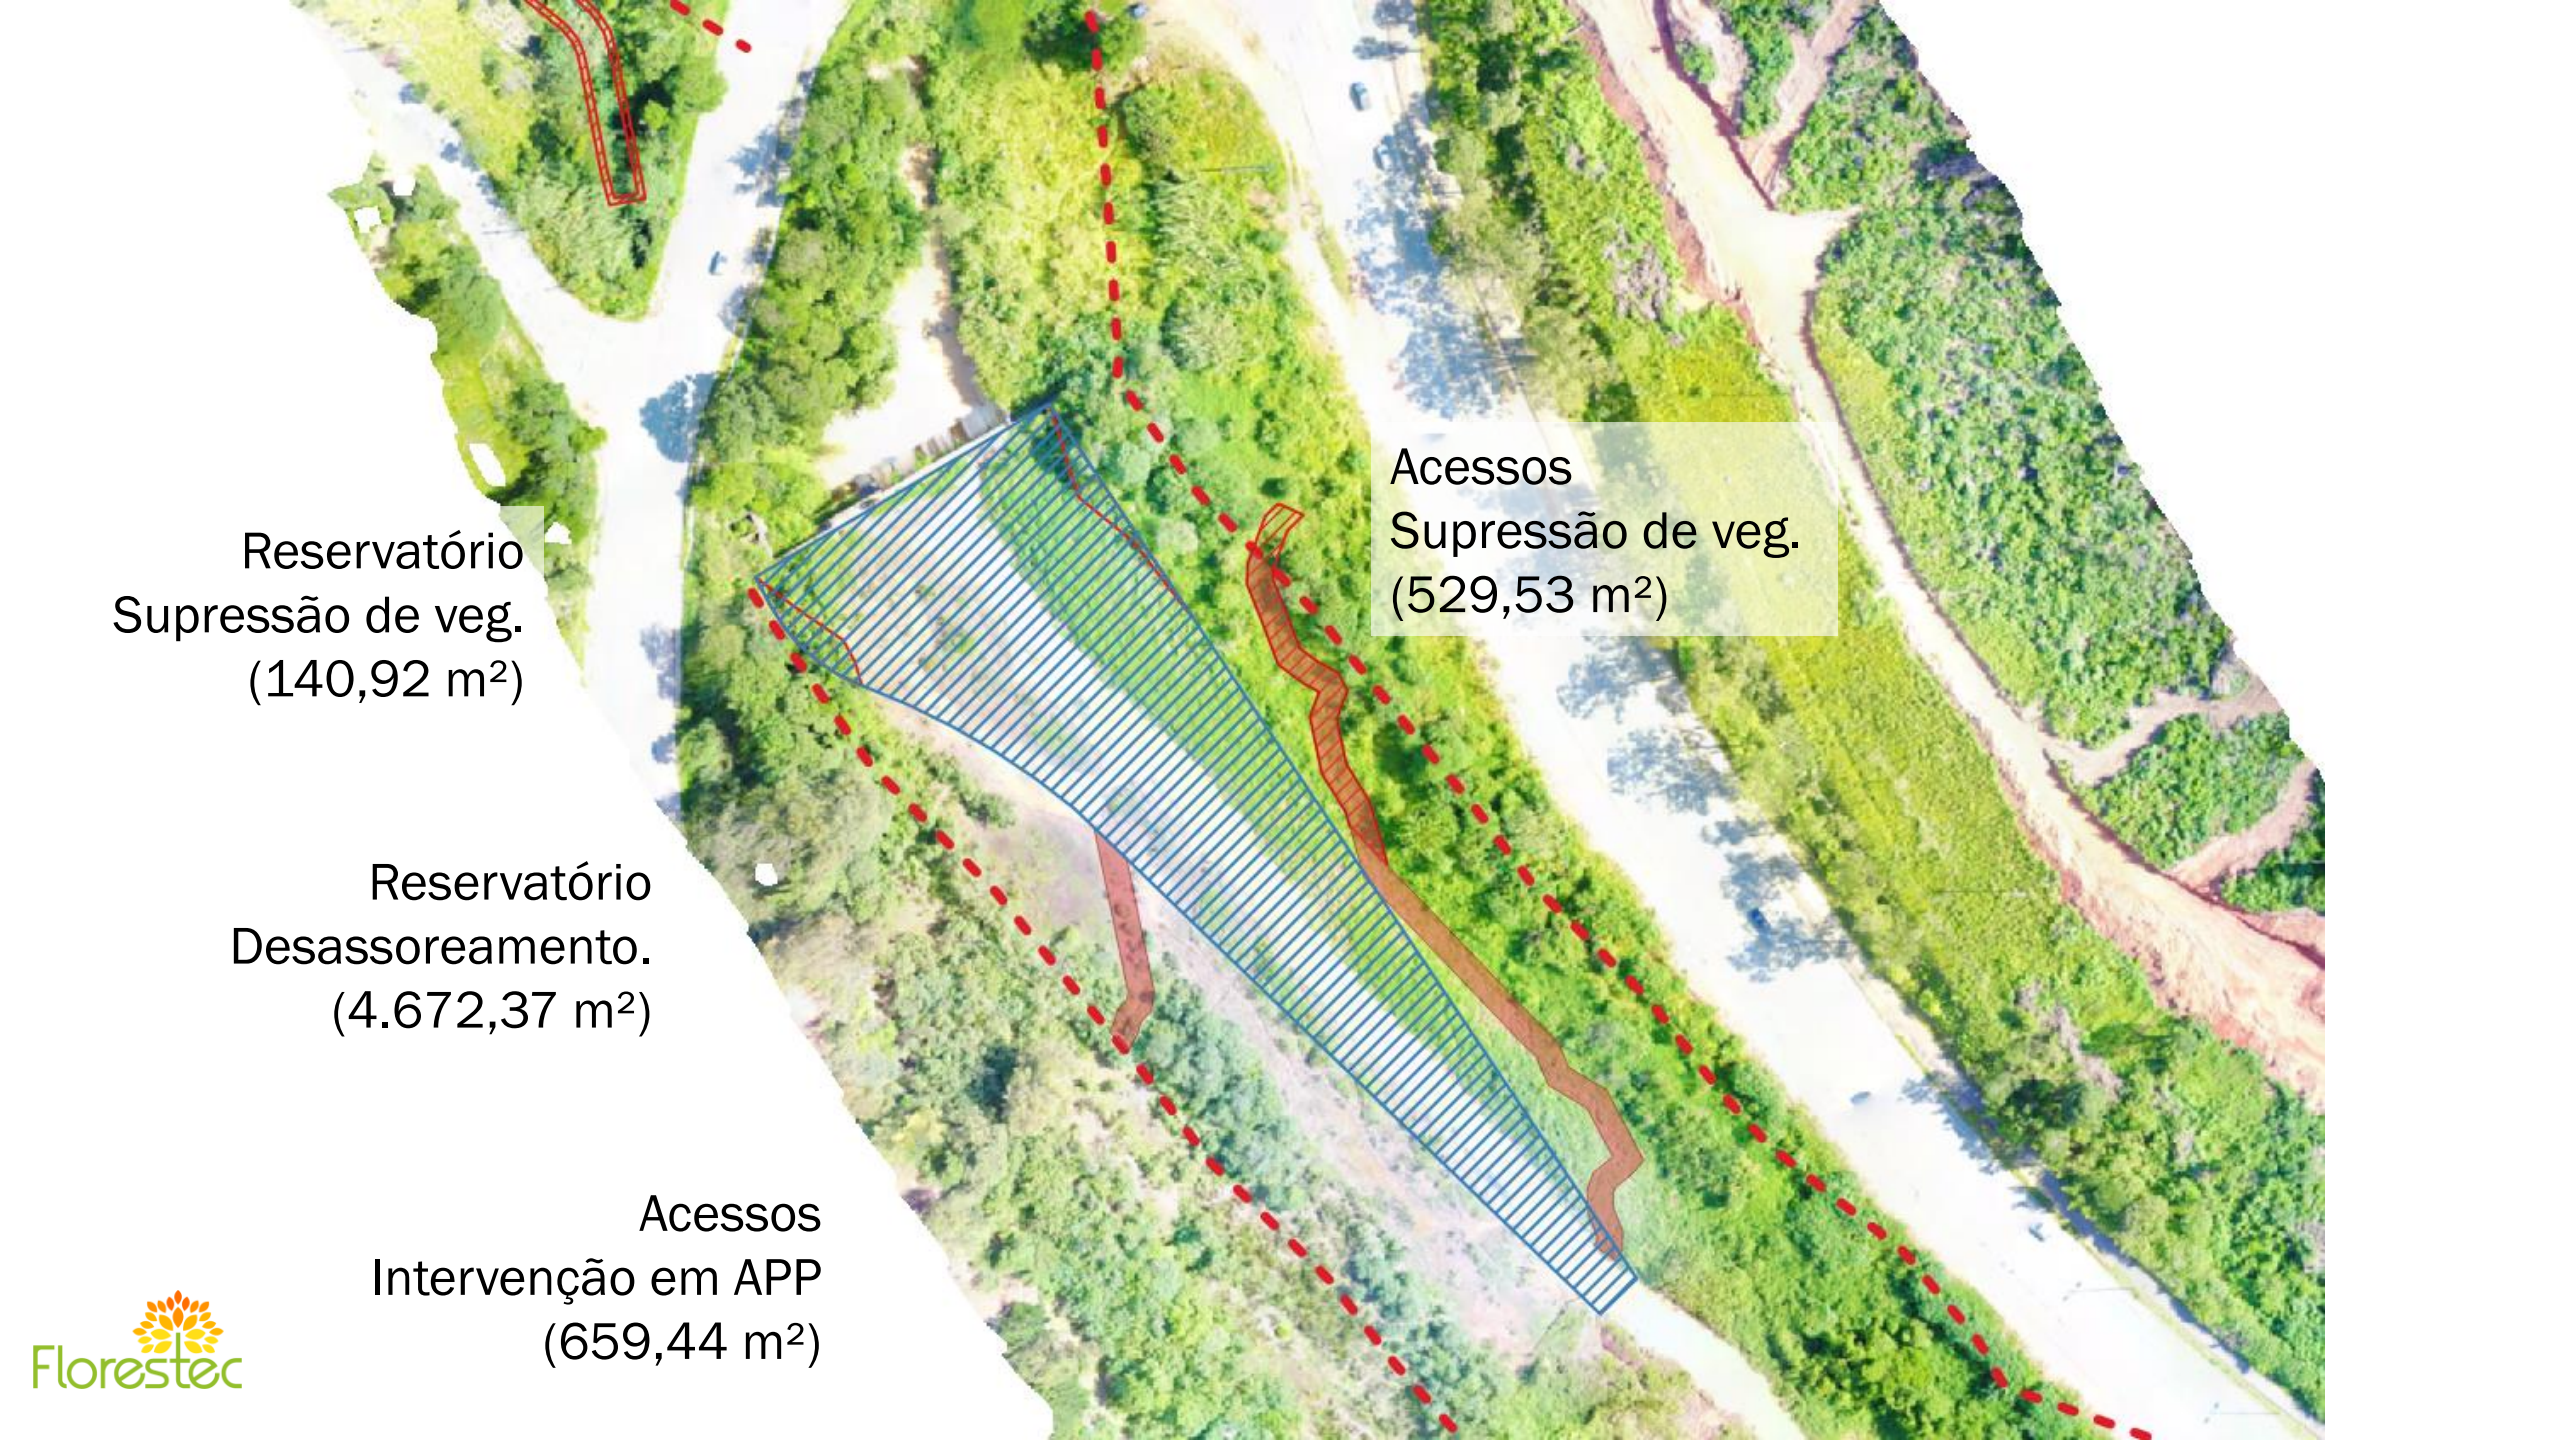
Trecho do canal que será limpo
